# 三次市で実施した法面におけるシカ対策試験工事

## 追跡調査報告書

2016年6月

一般社団法人広島県法面協会

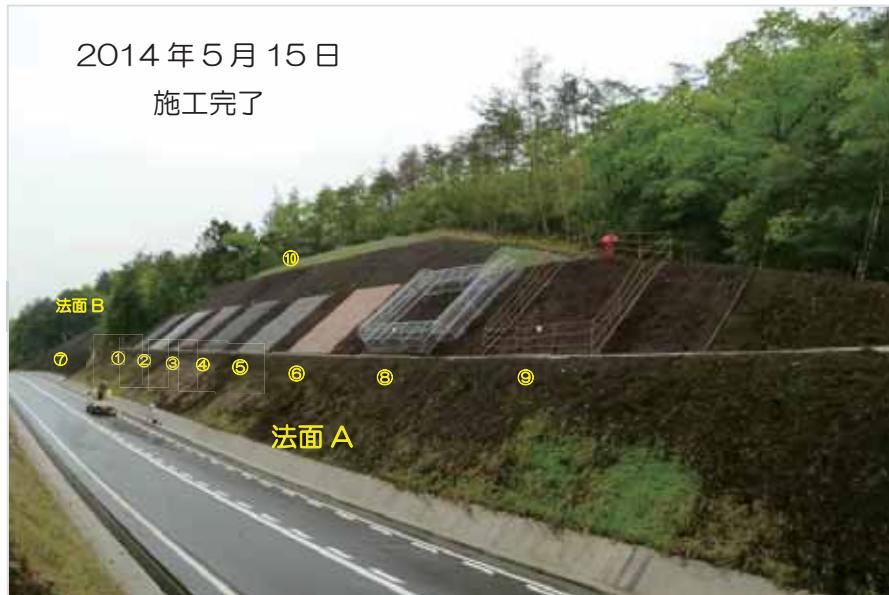
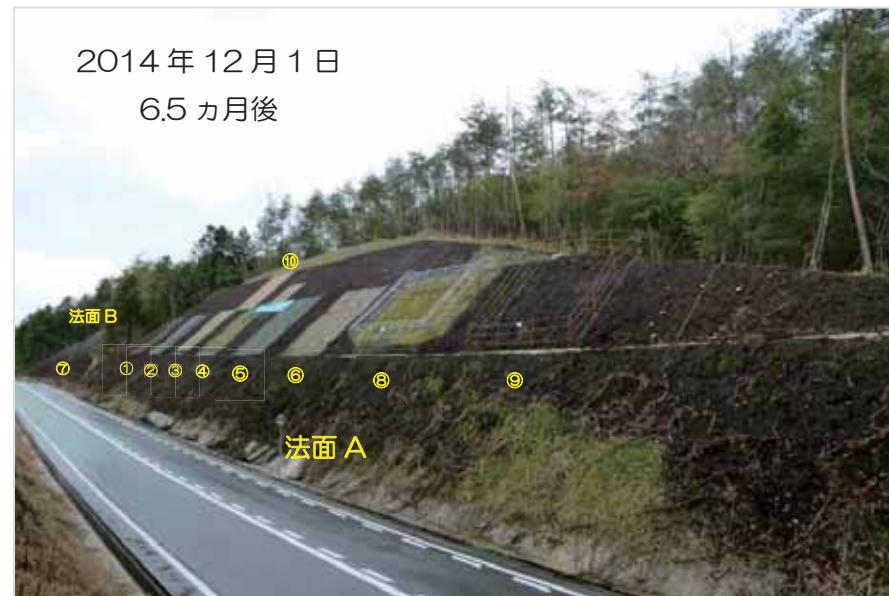
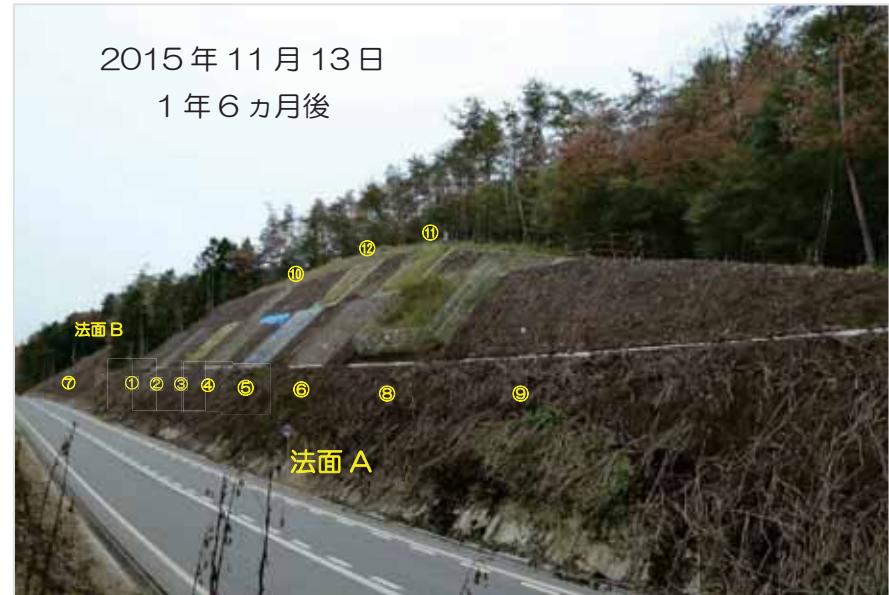
□ 絵写真 シカ対策試験工事の試験区経過（下から2および3段目法面が対象）

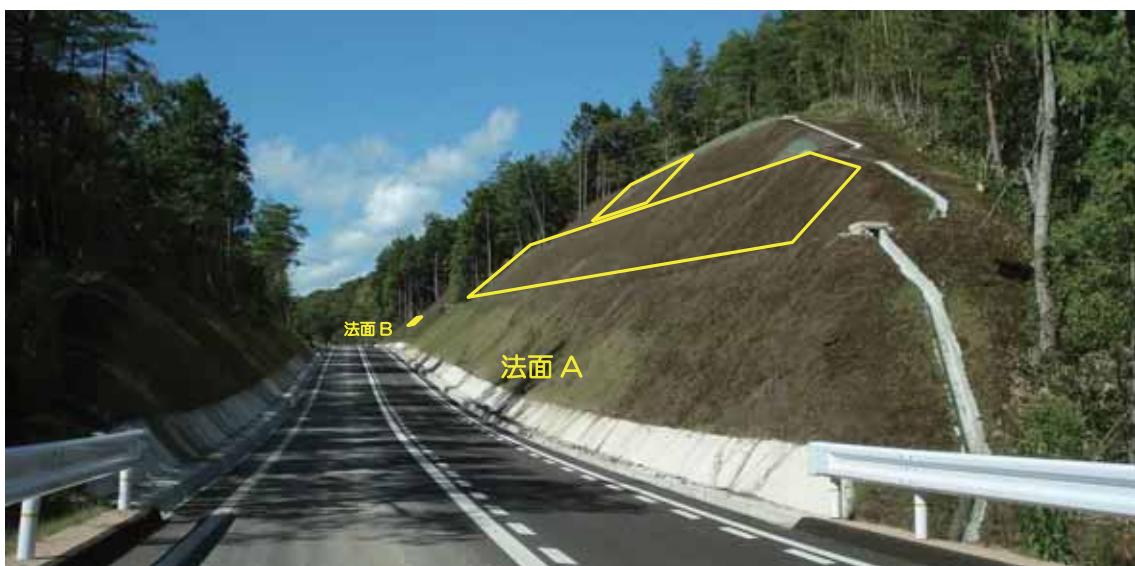
写真 2.1 試験施工前の法面（当初の緑化工事は 2013 年 5 月に完了）

法面条件は、地質：軟岩、方位：西向き、勾配 1：1.0 である。試験施工前の法面は著しいシカの食害によりほぼ裸地状態で、一部草丈の短い植物が生育していた。

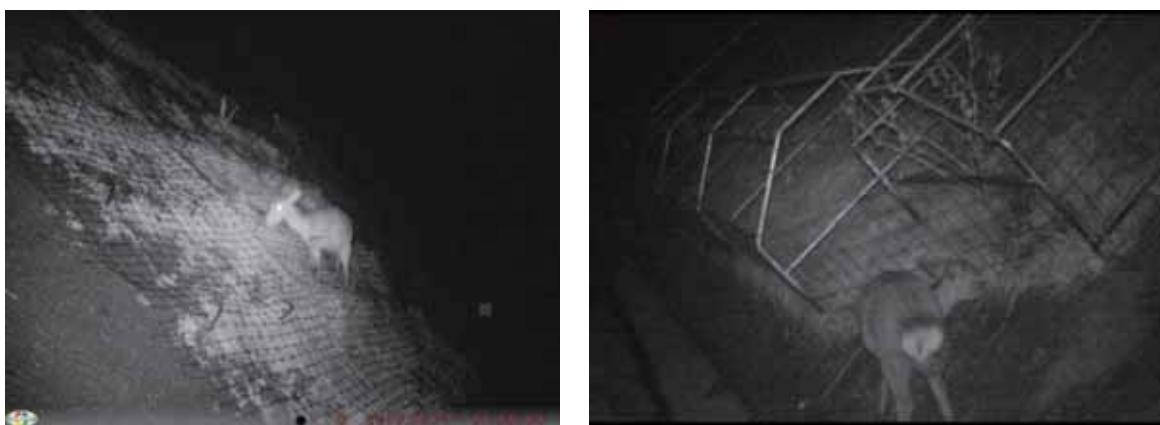
写真 4.2 食害状況（2015.3月3日 暗視カメラによる撮影）

写真左は、試験区④で浮かせて敷設された金網の中に入って採食している状況。写真右は試験区⑧で試験区内に入ることが出来ないで、周辺をうろついている状況である。

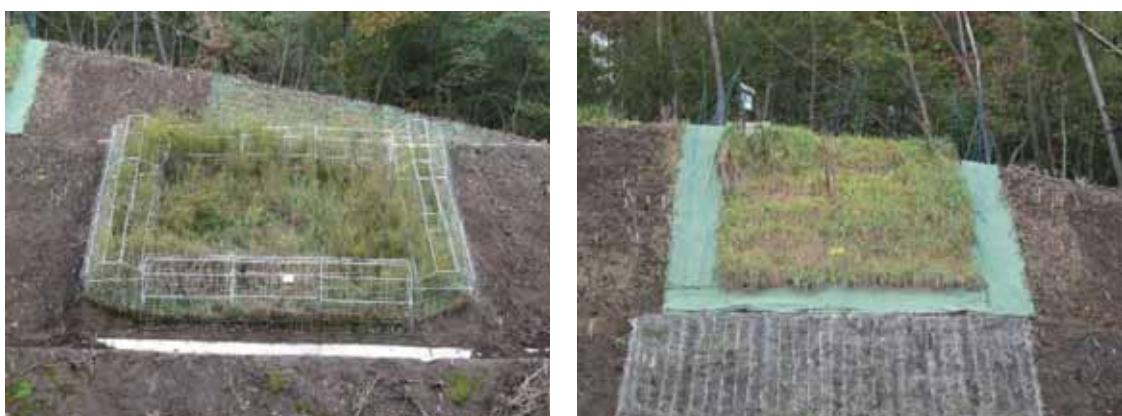
写真 4.3 植被率が高い試験区の例 (2015.11 月撮影)

写真左は試験区⑧、写真右は試験区⑫で、試験区内へのシカの侵入を防止し植生が良好に生育していた。

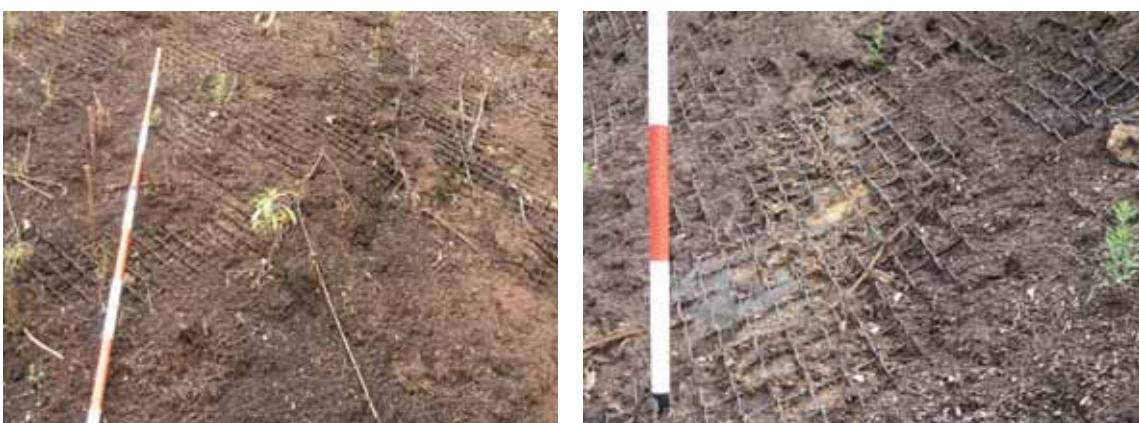
- ① 最終調査の 2015.11 月調査において、侵食平均スコア一値【2】以上と侵食が著しく進行していた試験区は、試験区⑨および試験区外であった。
- ② 試験区①は、侵食平均スコア一値【1】程度、試験②、④および⑥は侵食平均スコア一値【1】以下の変状が見られた。その他の試験は、生育基盤の変状は認められない。
- ③ 試験区⑦および⑩は、明らかに効果が認められなかったとからモニタリングを中断したが、侵食平均スコア一値【2: ラス露出】以上に侵食が進行していた。

写真 4.4 侵食状況 ラス金網の露出状況（写真左）、地山の露出状況（写真右）の例

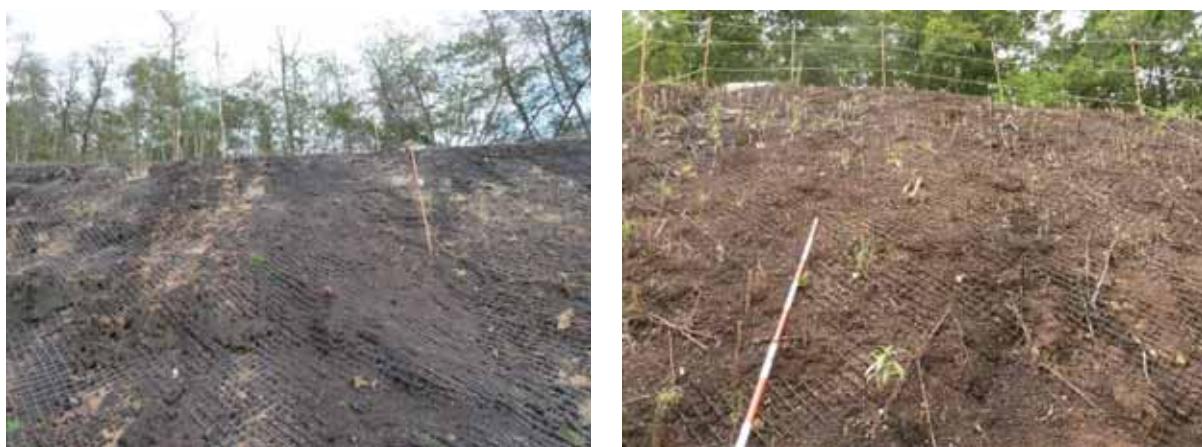
- ① 試験区外のラス金網露出率は、時間経過とともに急増し、最終調査の 2015.11 月では 86.4% であった。この結果から、シカ害が発生している地域における植生基材吹付工は、シカ被害対策を行わない限りは緑化が出来ないばかりでなく、施工後 1 年 6 ヶ月で生育基盤が侵食しラス金網が露出することが明らかとなった。
- ② 試験区⑨は、試験区外とほぼ同様な結果で、トラロープで囲うだけではシカ被害対策の効果が得られなかった。また、試験区⑦は、モニタリングを途中で中断したが、試験区外と同様で、シカ被害対策の効果が得られなかった。

写真 4.5 ラス金網の露出状況

写真左は試験区⑦（2014.12 月撮影）、写真右は試験区⑨（2015.8 月撮影）のラス金網露出状況

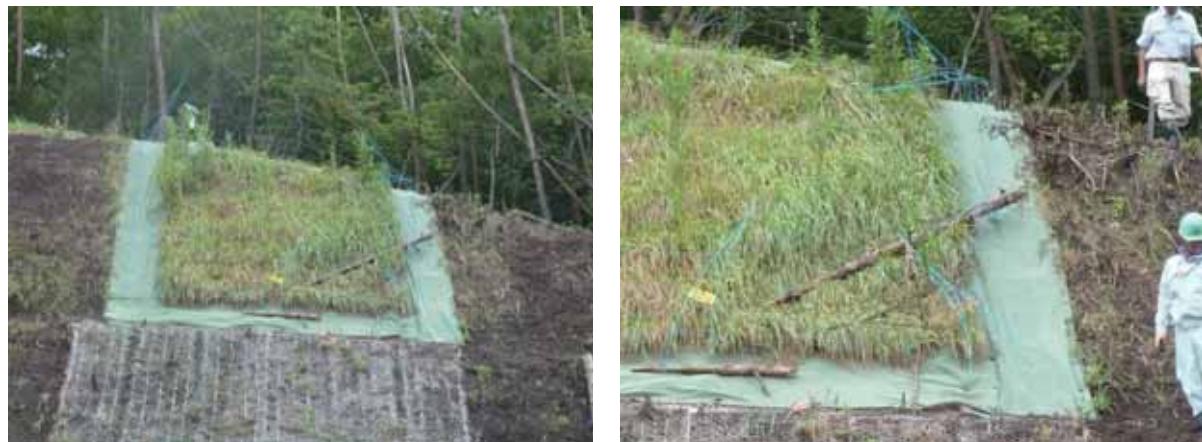
2015.8月25日に現地見学会、26日に詳細調査を実施した。25日夜間に、台風15号が九州に上陸し、広島地方も暴風の影響があった。電気柵は、25日段階では変状は無かったが、26日朝には、台風による暴風の影響で、試験⑪上部の樹木が倒れ、電気柵が倒壊していた(写真4.6)。幸いにして、速やかに倒木を除去し復旧することが出来たが、倒壊したままでは通電せず、シカの侵入を許していたと予想された。山間地における電気柵の問題点として、倒木による柵の変状、植物の繁茂による漏電などが予想され、こまめな維持管理が必要である。

写真 4.6 倒木による電気柵の倒壊状況

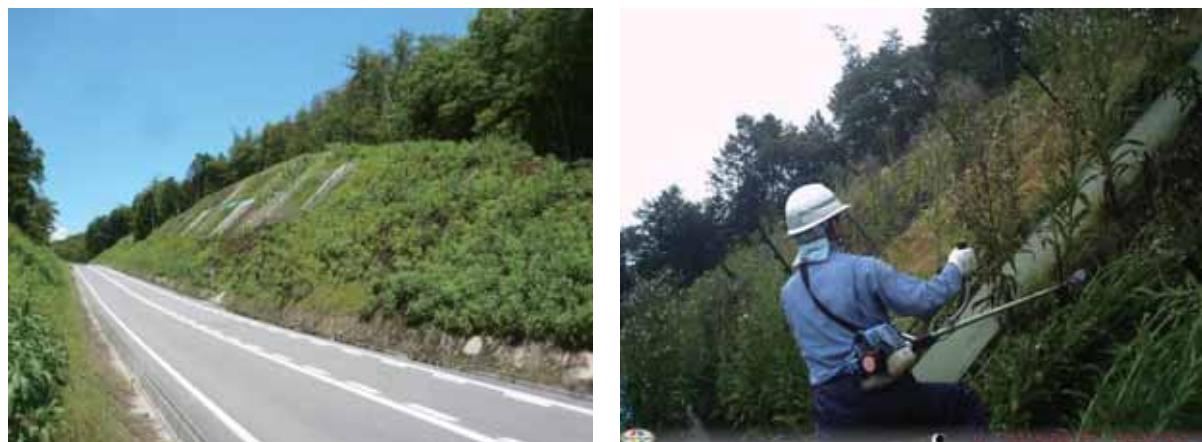
2015.8月の現地見学会、詳細調査の事前準備のために現地確認を行った時に、試験法面はシカの忌避植物（外来草本）であるダンドボロギクが全体に優占していた（写真4.7）。ダンドボロギクは、草丈が高くなり強風で容易に根元から倒れる。また、種子は風散布型で周辺の田畠に広がることから農家から嫌われている植物である。広島県内のシカ被害地において、ダンドボロギクが繁茂している法面を見かけることが多いが、縁であるからと言って決して好ましい植物では無い。なお、試験要因に影響を与えると判断し、草払い機により刈払いを実施した。

写真 4.7 ダンドボロギクの繁茂（写真左）と刈払い（写真右）
