# 「平成28年熊本地震に起因した斜面災害について」 NPO法人研究機構 ジオセーフ 理事 矢ヶ部 秀美 氏

## 平成28年熊本地震に起因した斜面災害について

### —主に斜面災害と1年後の状況—

緊急レポート：  
平成29年7月九州北部豪雨災害による斜面災害

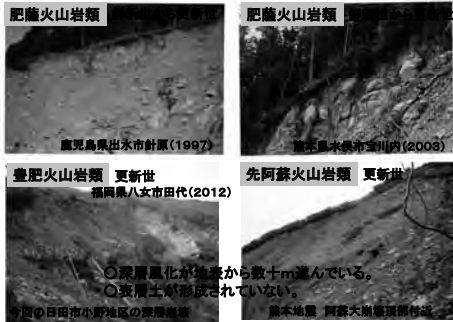
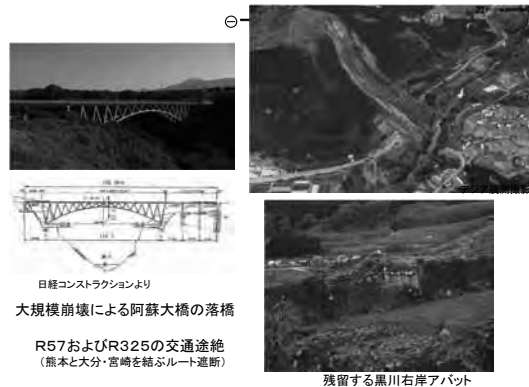
①阿蘇大橋を呑み込んだ深層崩壊  
またまた見えた九州の古い火山岩類の脆弱さ

大規模な深層崩壊型？

\* 崩壊直後は黒川に天然ダムを形成

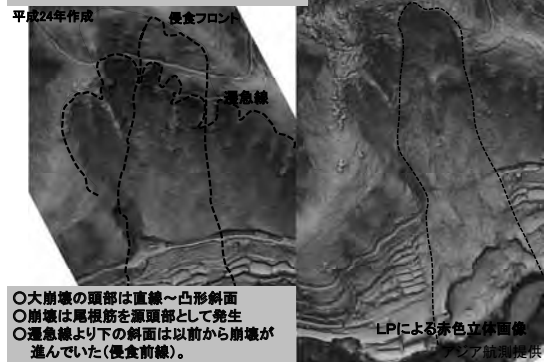
崩壊前と崩壊後の比較

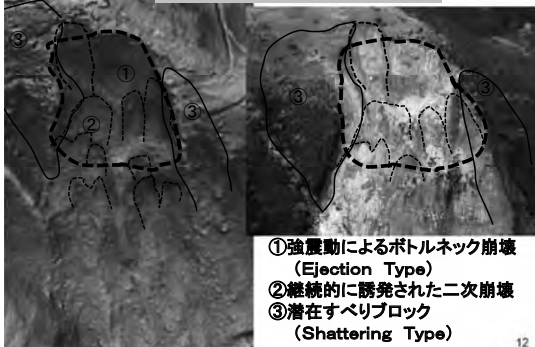
阿蘇大橋直上斜面の崩壊形態

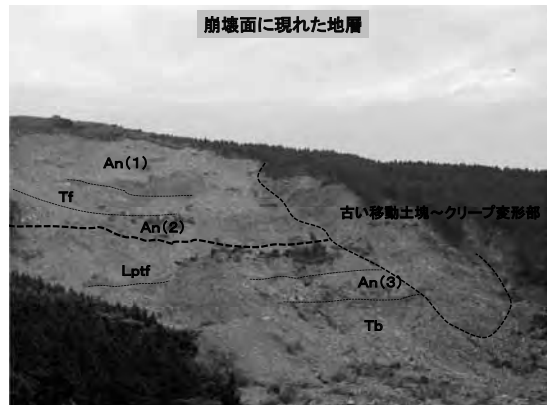
崩壊面に現れた地層

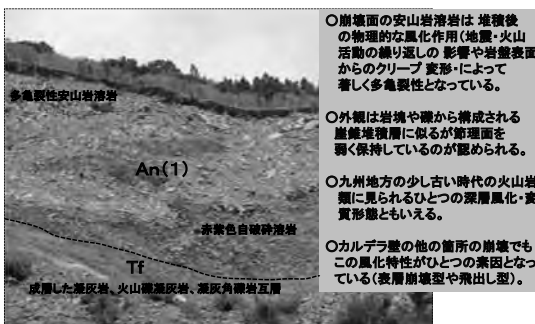
滑落崖に露出する地層  
多亀裂性安山岩(節理面の保持)とその自破砕部

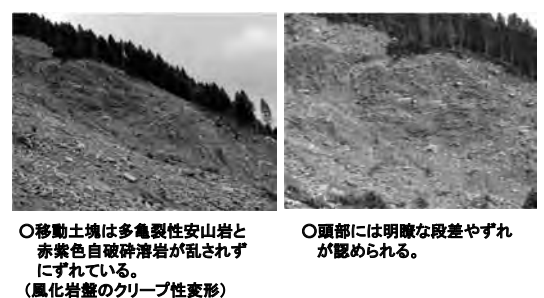
右側部にある厚い潜在すべりブロック

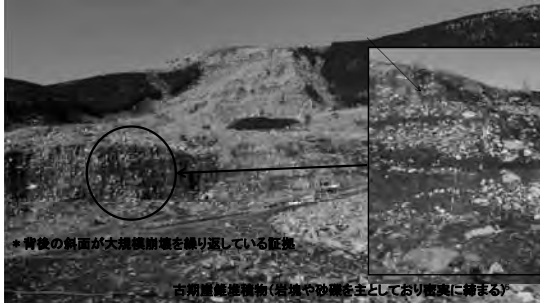
### 崩壊地脚部の地質

● 背後の斜面が大規模崩壊を繰り返している証拠  
古期産産礫層(岩塊や砂礫を主としており度々に積まる)

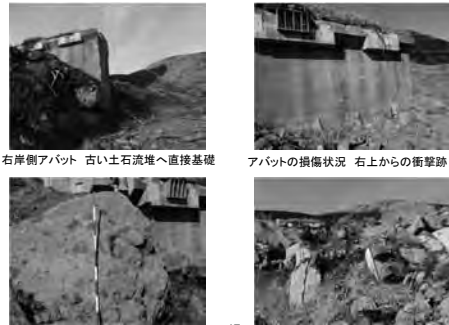
### 阿蘇大橋アバットの破壊状況

右岸側アバット 古い土石流堆へ直接基礎  
アバットの損傷状況 右上からの衝撃跡?  
アバット直下に散在する巨岩塊  
17 アーチ部基礎の損傷状況 アンカーの破断

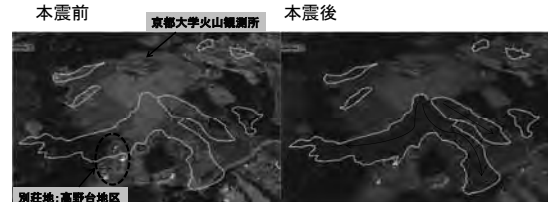
### ②京都大学火山観測所周りの地すべり性崩壊 特殊土地盤(赤ぼく・黒ぼく・ぼら)の問題

- 草千里ヶ浜火山西麓に広がる緩斜面(15~20°)で発生明瞭なすべり面が観察される。降下軽石層をすべり面とした層すべりである。
- 移動土塊の表面が原形を保ったまま波打って移動している。
- 移動土塊が別荘地を襲う(高野台地区)。
- 研究所のある地形的にコーン状の平坦面には多数の開口亀裂が発生

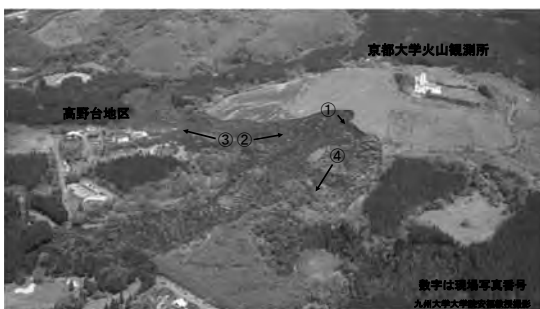
- 火山観測所の立地する円錐状の地形は火口のひとつ
- 建物周囲や未崩壊の緩斜面にも多数のクラックや段差が判読される。
- 円錐状の地形が地震動を増幅? ⇒ 米塚にも同じクラック群が生じている

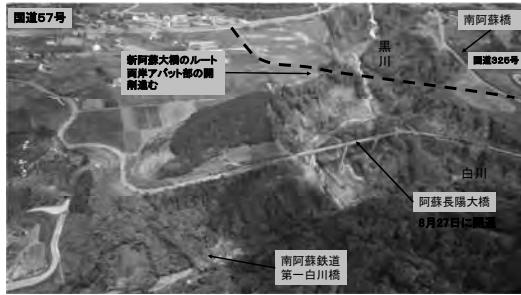
### 急崖部の連続的な岩盤崩壊(黒川・白川両岸)

V字状に深く開削された谷の両岸の急崖部の岩盤崩壊<sup>32</sup>

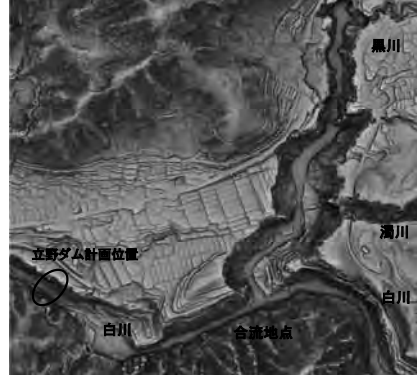
白川・黒川合流部近傍のV字谷に沿う崩壊

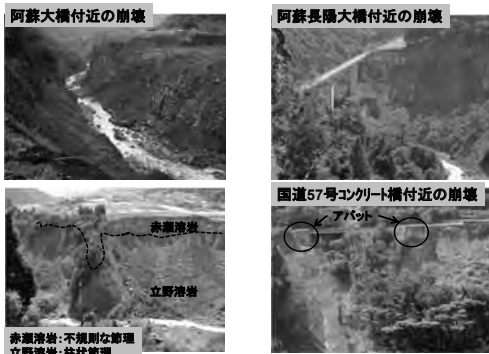
### 黒川右岸沿いの斜面崩壊

赤瀬溶岩:不規則な節理  
立野溶岩:柱状節理

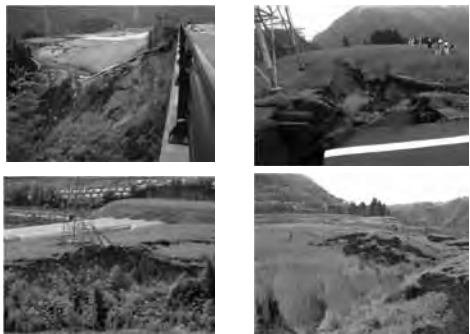
### V字谷直上の平坦面に生じた引張クラック

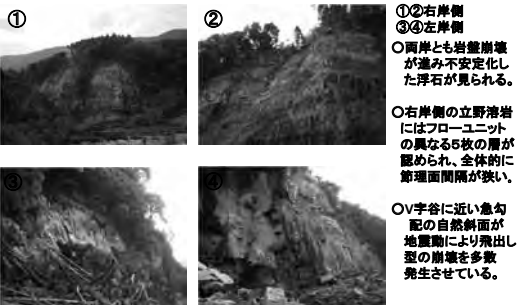
### 立野ダム建設現場 周辺白川に沿う岩盤崩壊

- ①②右岸側
- ③④左岸側
- 両岸とも岩盤崩壊が進み不安定化した浮石が見られる。
- 右岸側の立野溶岩にはフローユニットの異なる5枚の層が認められ、全体的に節理面間隔が狭い。
- V字谷に近い急勾配の自然斜面が地震動により飛出し型の崩壊を多数発生させている。

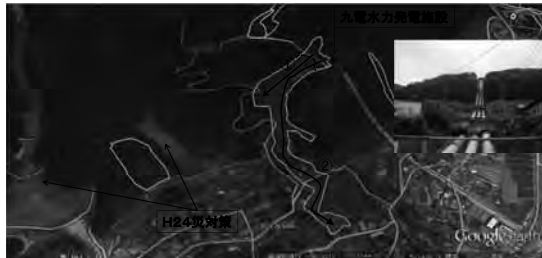
事例: 新所地区の崩壊

- ① 地震動による初期の深層崩壊による土砂の移動・堆積
- ② 発電施設(プール)の損壊による大量の溢水で二次崩壊と土石流化

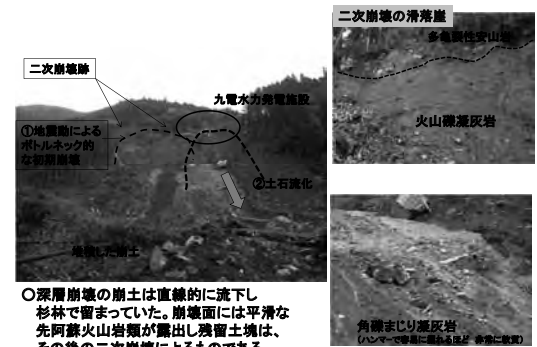
○深層崩壊の崩土は直線的に流下し、杉林で留まっていた。崩壊面には平滑な先阿蘇火山岩類が露出し残留土塊は、その後の二次崩壊によるものである。

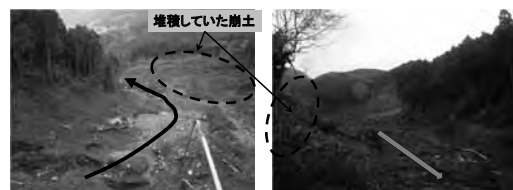
## 溢流で土石流化した痕跡

○地震動で崩壊移動した土砂は直線的に崩壊し杉林で停止  
○溢流した水が貯水施設下の地盤を削りながら流れ下り、一次崩壊で堆積していた崩土をも巻き込みながら土石流化している。

移動土塊が土石流化した流通部  
○堆積土砂にせり上がりながら流向をほぼ直角に曲げ流下

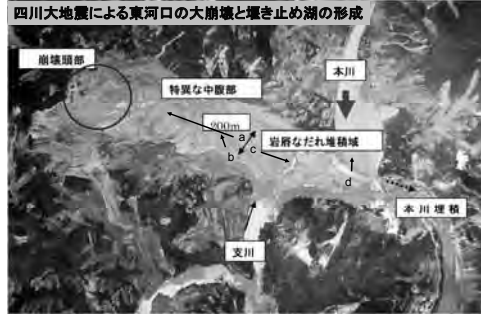
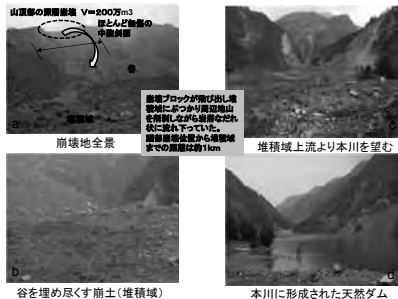
## ③飛出し崩壊型(Ejection Type) 今回の阿蘇大橋地区の大崩壊はこの型か？

- ①山頂付近の地層で椅子型の深層崩壊が発生(石灰岩層)
- ②崩壊ブロックが飛び出し、急勾配の中腹斜面を飛び越えて下流に堆積
- ③堆積域の移動ブロックは2〜3日動きも立ち入れない状態
- ④移動ブロックで本川と支川を閉塞 ⇒ 本川の一部を発破して河道を確保

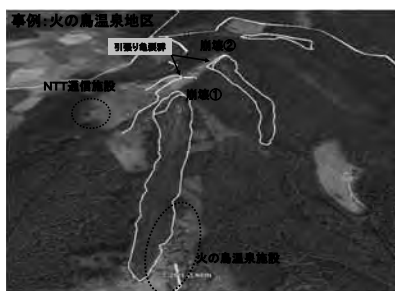
事例:火の鳥温泉地区  
崩壊①  
温泉施設の直上斜面が瀬急線付近を頭として崩壊し、崩土が流れ下って温泉施設を破壊  
崩壊②  
同じような崩壊が近接斜面で生じているが崩土は杉林の中で停止  
平坦な頂上部には多数の引張り亀裂が生じている。  
NTTの通信施設が地盤の変形で傾いている。

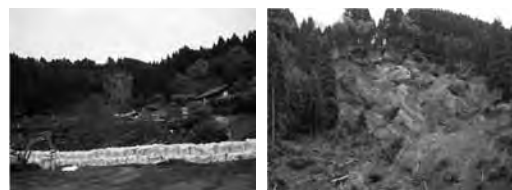
## 崩壊地(①)の全景

- 火の鳥温泉の施設の一部は移動土塊で破壊された。
- 移動土塊は崩壊箇所から直線的に流れ下っている。
- 調査時点でも崩土は含水した箇所はぬかるんで足をとられた。

- 崩壊面の凹凸が著しい。
- 崩壊面に移動土塊はほとんど残存せず流出している。
- 崩壊源は場所によって異なっていた可能性がある。深さは3m〜5m程度。
- すべりは厚い草千里や浜藪石層中で起こっているが、すべり面は明確ではない。

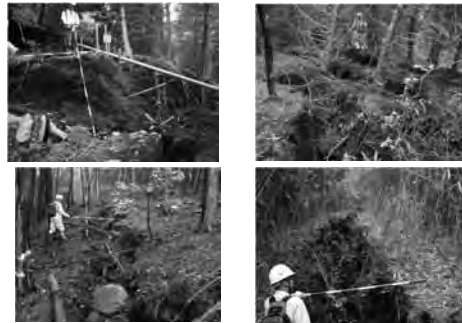
## 阿蘇大橋付近の直上斜面のクラック

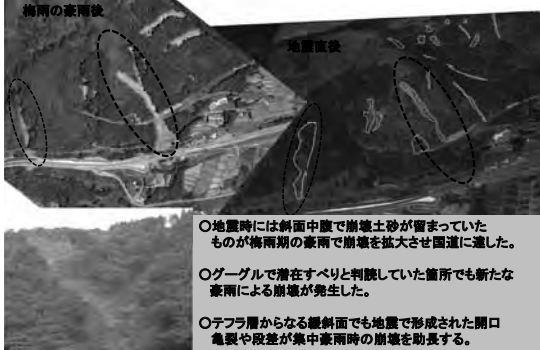
**地震後の梅雨期降雨による崩壊拡大**

- 地震時には斜面中腹で崩壊土砂が溜まっていたものが梅雨期の豪雨で崩壊を拡大させ国道に達した。
- ゲートルで潜在すべりと判読していた箇所でも新たな豪雨による崩壊が発生した。
- テフラ層からなる緩斜面でも地震で形成された開口亀裂や段差が集中豪雨時の崩壊を助長する。

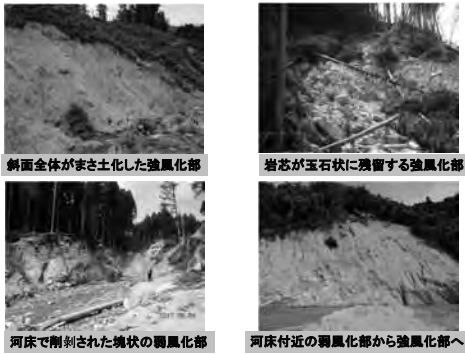
### 杷木花崗閃緑岩の風化形態
