「老朽化した法面・斜面对策工の調査手法について」

平成29年9月7日

老朽化法面・斜面对策工の調査について

一般社団法人広島県法面協会

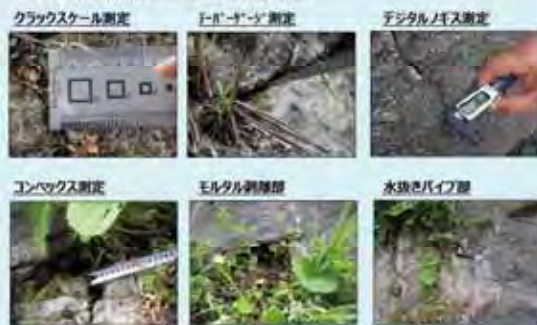
測定状況及び弱面箇所

クラックの幅の測定状況と破損したモルタル面。

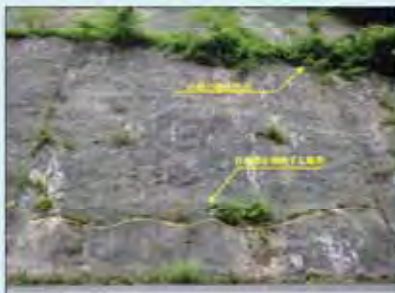
気になる状況

目地間を横断する亀裂。せり出しは無い。
小段に成長する木本植物。厚い土壌層が形成されている。

評価:9 点健全C 詳細調査が必要。

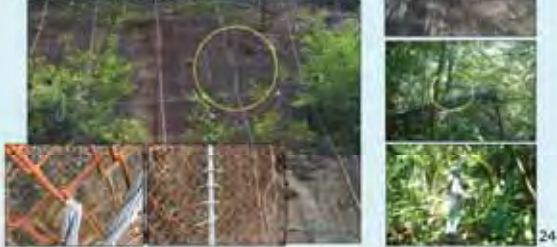
ワイヤーロープの状況

ワイヤーロープそのものの破断や腐蝕、目立った劣化は認められない。
一本支柱吊りロープの確認は道路面からは不可能。
縦補助ロープに1か所劣化がある。

ワイヤーロープの腐み・劣化状況

劣化箇所

今回の調査条件のうえで、同線となる構造的欠陥は認められていない。
縦補助ロープの腐みについて、上方のアンカー・ワイヤーロープの確認が望ましい。
変形金網の強度的評価については、試験結果により評価する。

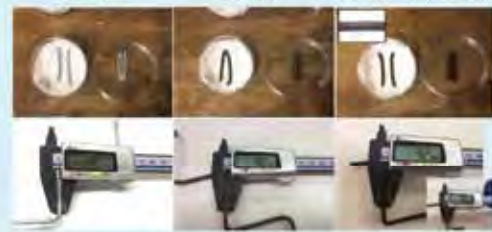
試験サンプル

切出した材料ほか、比較用に新材と同量の亜鉛メッキ材3つを試験した。

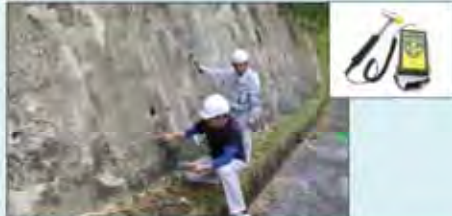
コンクリートテスター調査状況

- ・使用方法は、ハンマーで対象物を打撃するのみで、非常に簡単。
- ・圧縮強度の測定は、モルタルが薄い表面の状況などが影響するが、数値が安定しない。
- ・健全性の診断結果は、目視と測定値の相関が認められ十分活用できる。
