「近年の法面崩壊災害のメカニズムと技術対応について」 広島大学大学院総合科学研究科 (公社)砂防学会長 海堀 正博 氏

平成30年度広島県法面協会技術講習会 平成30年9月13日(木) 広島YMCA国際文化センター

近年の法面崩壊災害のメカニズムと技術対応について

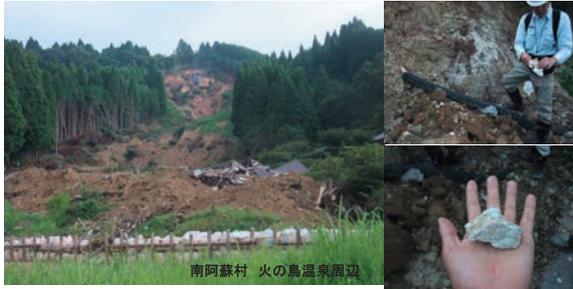
南阿蘇村 火の鳥温泉周辺
上の写真の右下付近に白色粘土層があり、この物質が外力に対して特異な挙動を示すことを現地を確認した。

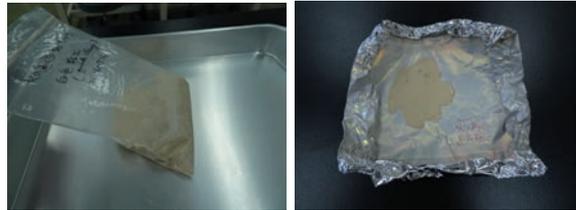
火の鳥温泉周辺の白色物質を採取し、持ち帰る間に、流動化したもの。この物質には粘土鉱物のハロイサイトが含まれていることを確認。また、時間経過に伴い、やや茶色に変色することも確認。その後、火の鳥温泉周辺だけでなく、その他の土砂移動発生現場のうすい茶色の粘土層も同様であることを確認した。

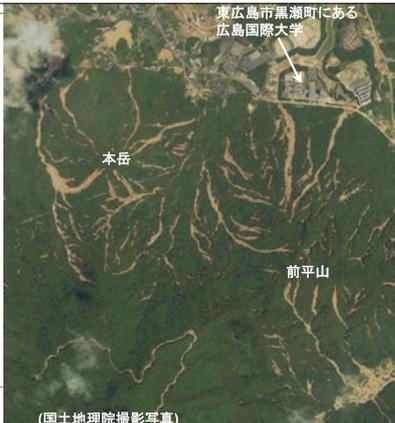
東広島市黒瀬町にある
広島国際大学
東広島市黒瀬町の土砂移動状況
(国土地理院写真に加筆)

非常に緩い傾斜地でも発生しており、流下幅の広いものも目立った

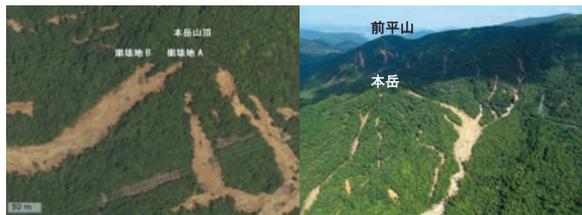
広島国際大学前の前平山に発生している土石流も、その西隣の本岳に発生している土石流も、稜線、または山頂近くから周囲に向かって多数発生している。

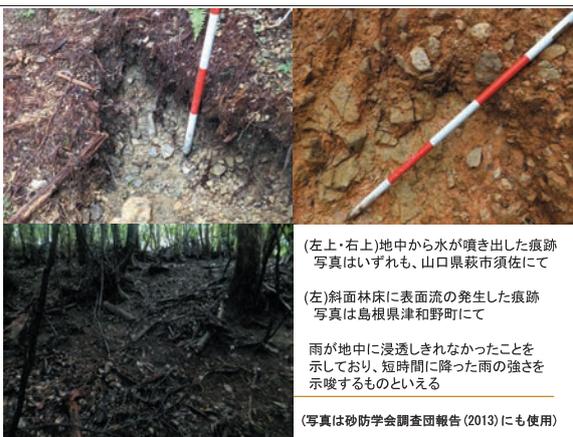
(左上・右上)地中から水が噴き出した痕跡 写真はいずれも、山口県萩市須佐にて

(左)斜面林床に表面流の発生した痕跡 写真は島根県津和野町にて

雨が地中に浸透しきれなかったことを示しており、短時間に降った雨の強さを示唆するものといえる

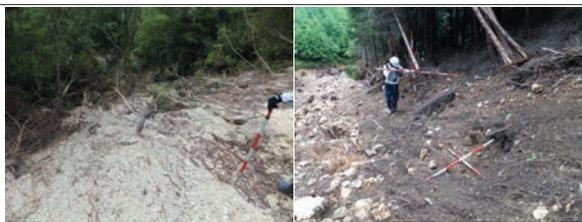
崩壊土砂の流下部にあった地表植生について(写真はいずれも山口県萩市須佐にて)

(左上)ンダやササなどの草本類は葉の部分がもぎ取られて葉柄(軸)の部分が押し倒されている状況、小さな木本類も同様の状況

(右上)木本類の中には、根こそぎ引き抜かれているものや、地表面下10~20cm付近で根が引きちぎられているものも見られる

→ 崩壊土砂の移動がかなり高速で破壊力が大きかった可能性が示唆される

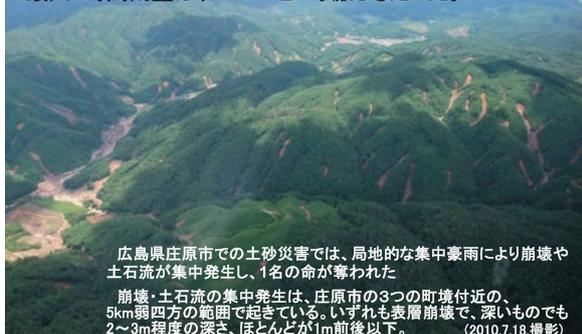
広島県庄原市での土砂災害では、局地的な集中豪雨により崩壊や土石流が集中発生し、1名の命が奪われた

崩壊・土石流の集中発生は、庄原市の3つの町境付近の、5km弱四方の範囲で起きている。いずれも表層崩壊で、深いものでも2~3m程度の深さ、ほとんどが1m前後以下。(2010.7.18撮影)

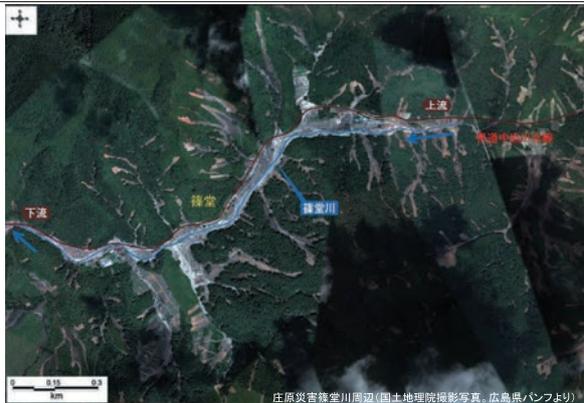
庄原災害篠堂川周辺(国土地理院撮影写真、広島県/パンフより)

崩壊地の中に白い筋状に水流が認められる

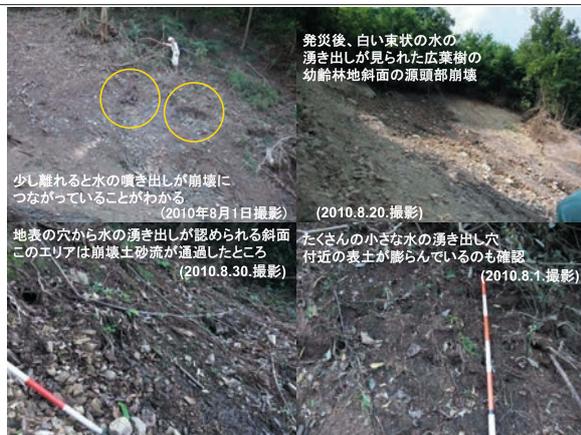
発災後、白い束状の水の湧き出しが見られた広葉樹の幼齢地斜面の源頭部崩壊

少し離れると水の湧き出しが崩壊につながっていることがわかる
(2010年8月1日撮影)

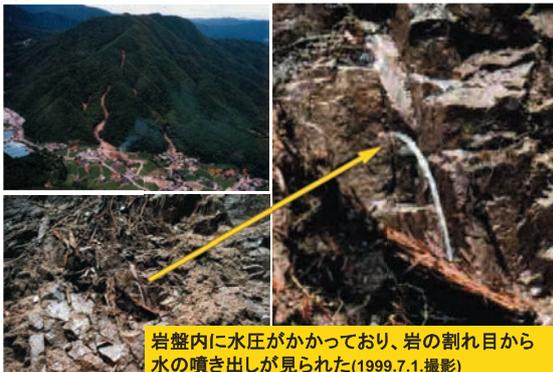
6.29土砂災害現場(広島市安佐北区)から

岩盤内に水圧がかかっており、岩の割れ目から水の湧き出しが見られた(1999.7.1.撮影)

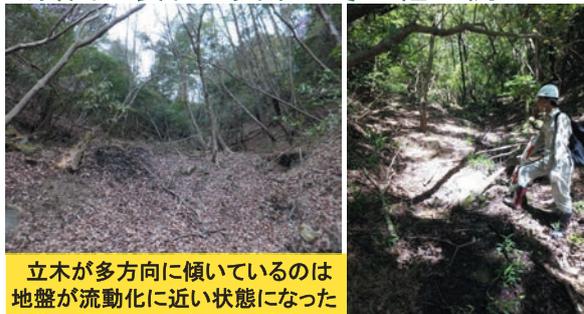
斜面に表れた異常のその他の例1

立木が多方向に傾いているのは地盤が流動化に近い状態になった証拠。溪床にはいくつかの穴と、その中に水流も認められた。

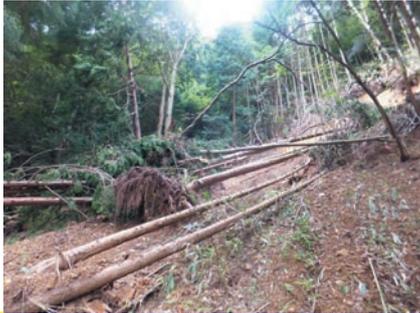
斜面に表れた異常のその他の例2

崩壊地で立木が頭を上にして傾いているのは地中の崩壊面付近の流動速度が大きかった証拠

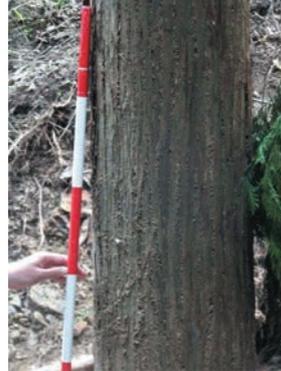
斜面に表れた異常のその他の例3

崩壊地周辺の木々に泥しぶきが付着しているのは崩土が高速流動したか、境界面に過剰水圧があり地上に噴き出した証拠

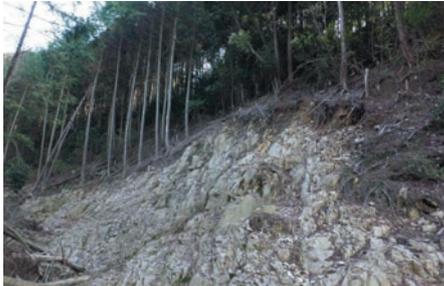
斜面に表れた異常のその他の例4

崩壊地周辺の木々の根元にはパイピング痕跡が目立つ。崩壊前であればこの部分にあった多くの立木の根元から同様なパイピングがあったと想像できる。

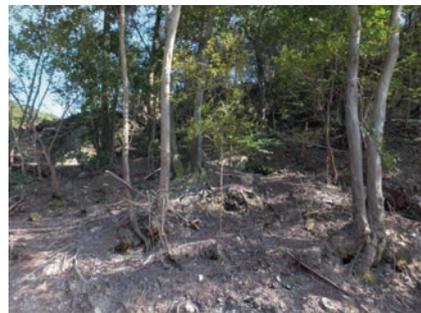
斜面に表れた異常のその他の例5

崩壊しなかった部分の多くの立木の根元に見られるパイピングの痕跡

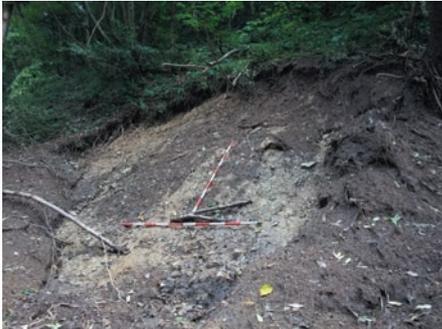
斜面に表れた異常のその他の例6

パイピングの痕跡

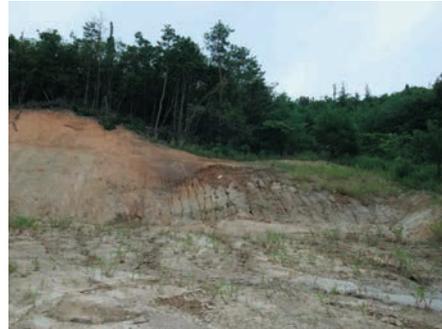
斜面に表れた異常のその他の例7

パイピング痕跡
