**後半：既設法面工の維持管理に係る  
調査設計施工の実例**

県下で初の「健全性調査と機能診断結果に基づく調査  
・設計及び施工事例」を報告

## 県道室戸公園線における実施事例

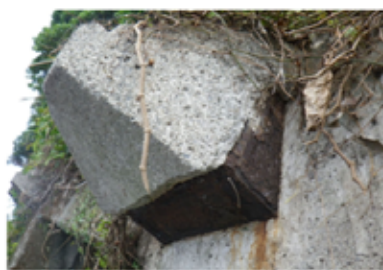
| | 剥落・部分的な欠損 | 1mm幅を超える程度のクラック | 有り(Ⅱ) |
| 受圧構造物 | 数mm幅以上の連続したクラック | クラック幅(mm) | 約2mm |
| 頭部コンクリートの剥落およびクラック。アンカープレートが露出し、錆による劣化の進行が見られる。 | | | |

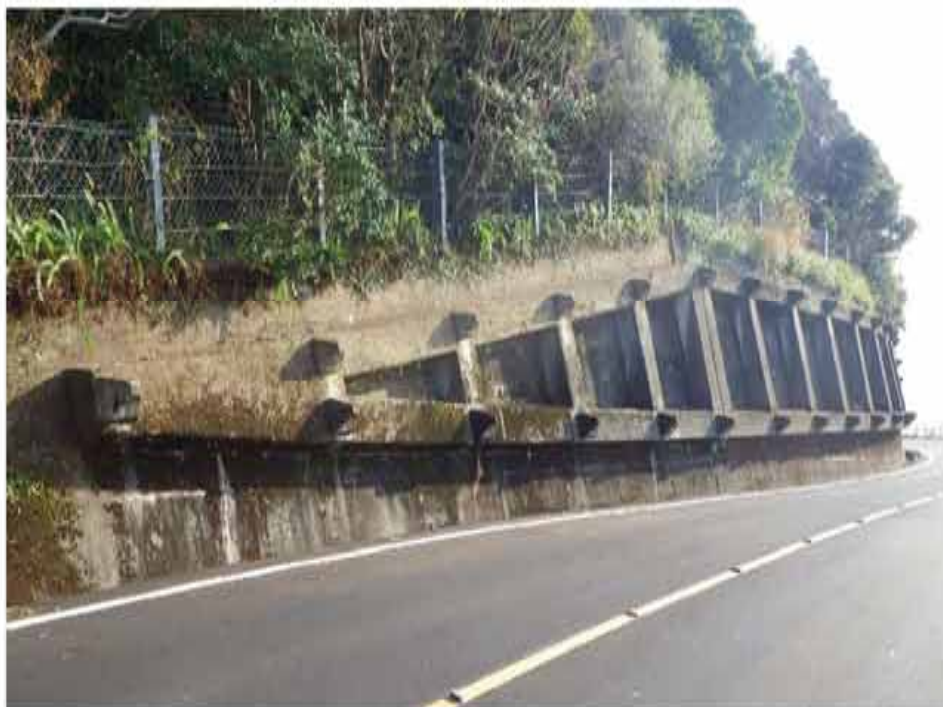
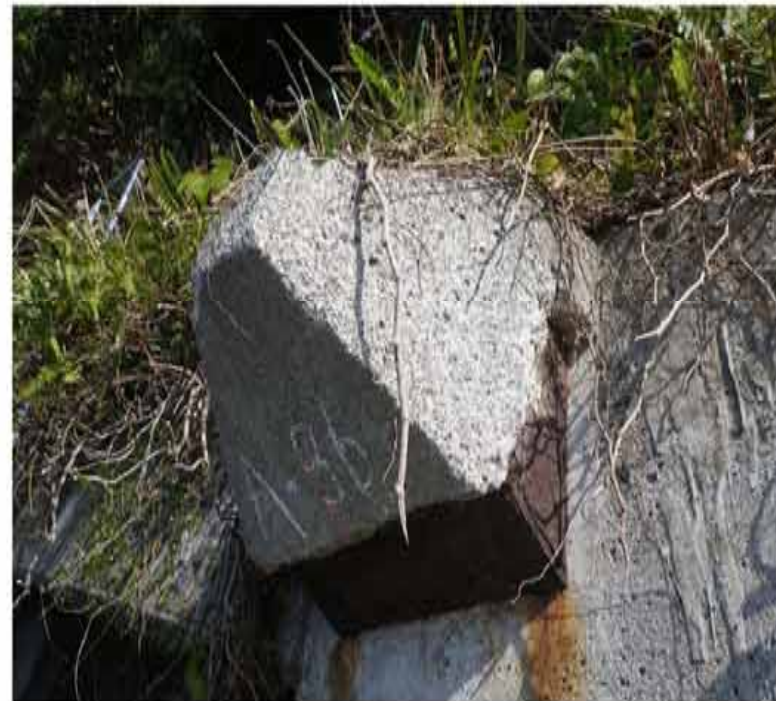
# 1工区

○ 露出調査: 9本

- 頭部コンクリートの剥離
- 頭部コンクリートのクラック
- 遊離石灰
- 〰 クラック

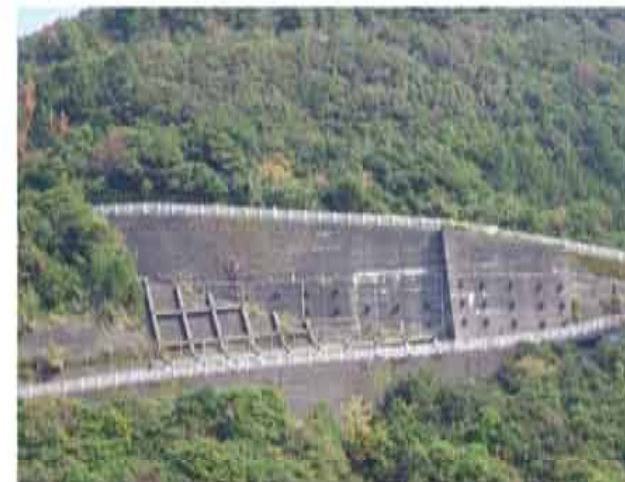
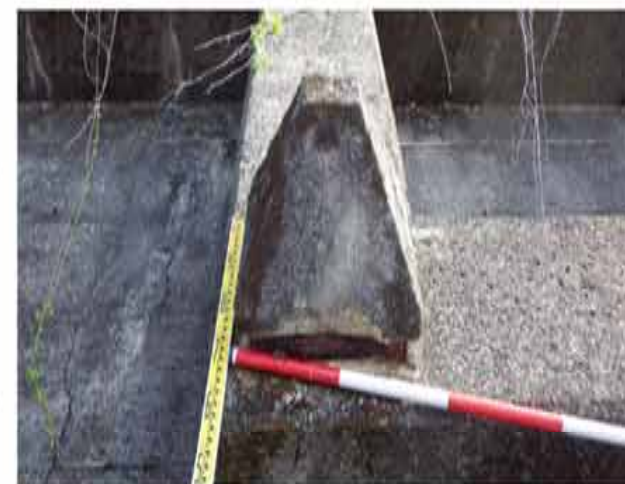
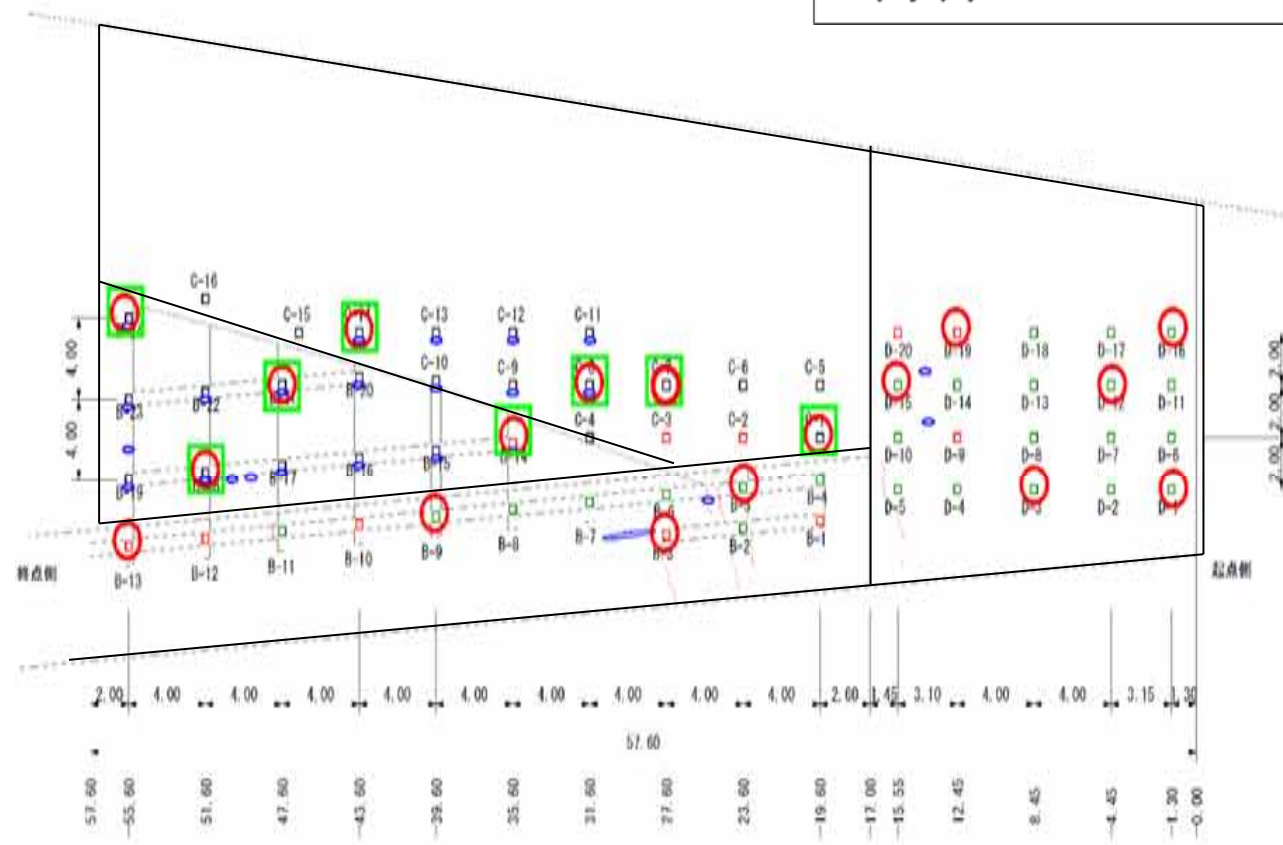
## 2工区

- 頭部コンクリートの剥離
- 頭部コンクリートのクラック
- 遊離石灰
- 〰 クラック

露出調査:18本

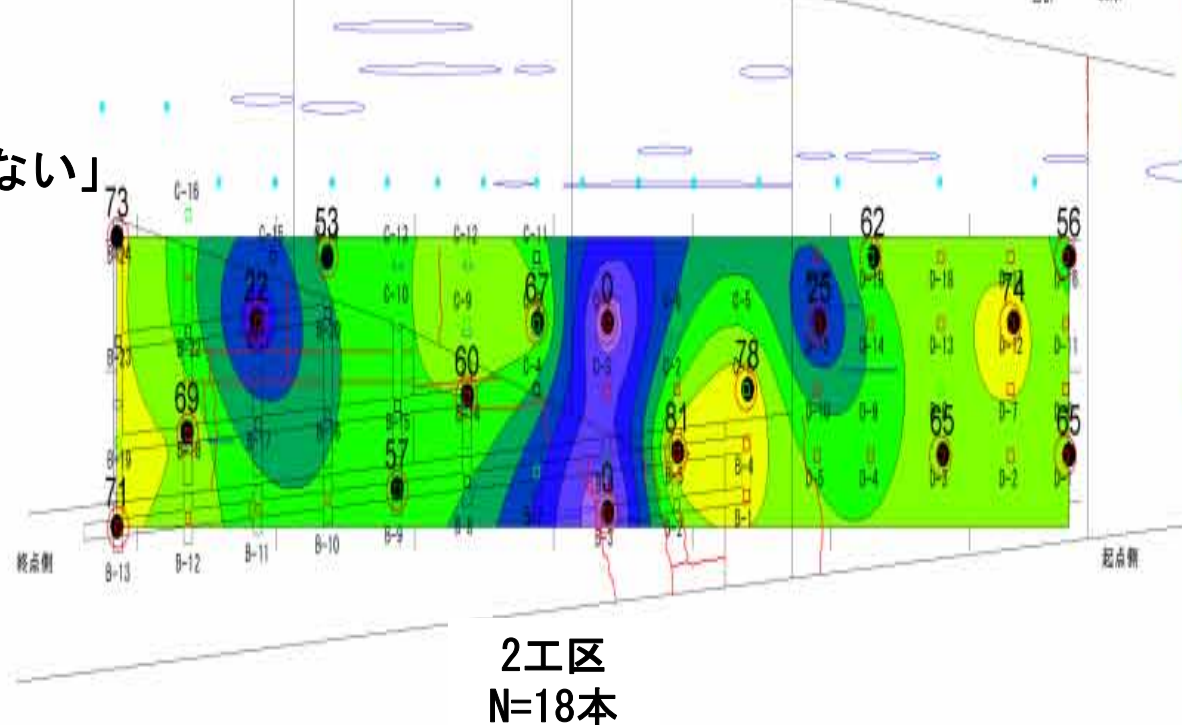
残存引張り力分布図 (  $P_e$ : 残存引張り力 /  $T_a$ : 許容アンカー力 )

- ・  $P_e=22\sim 223\text{kN}$  ( $R_{ta}=5\sim 51\%$ ) と低荷重
- ・ 全体的に荷重低下が顕著  
「機能が大きく低下～機能していない」

- ・  $R_{ta}=0\sim 81\%$  と幅が大きく緊張力低下領域が存在
- ・ のり面内で偏荷重分布  
「機能が低下～機能していない」

➤ 対策を実施

➤ 経過観察～対策を実施

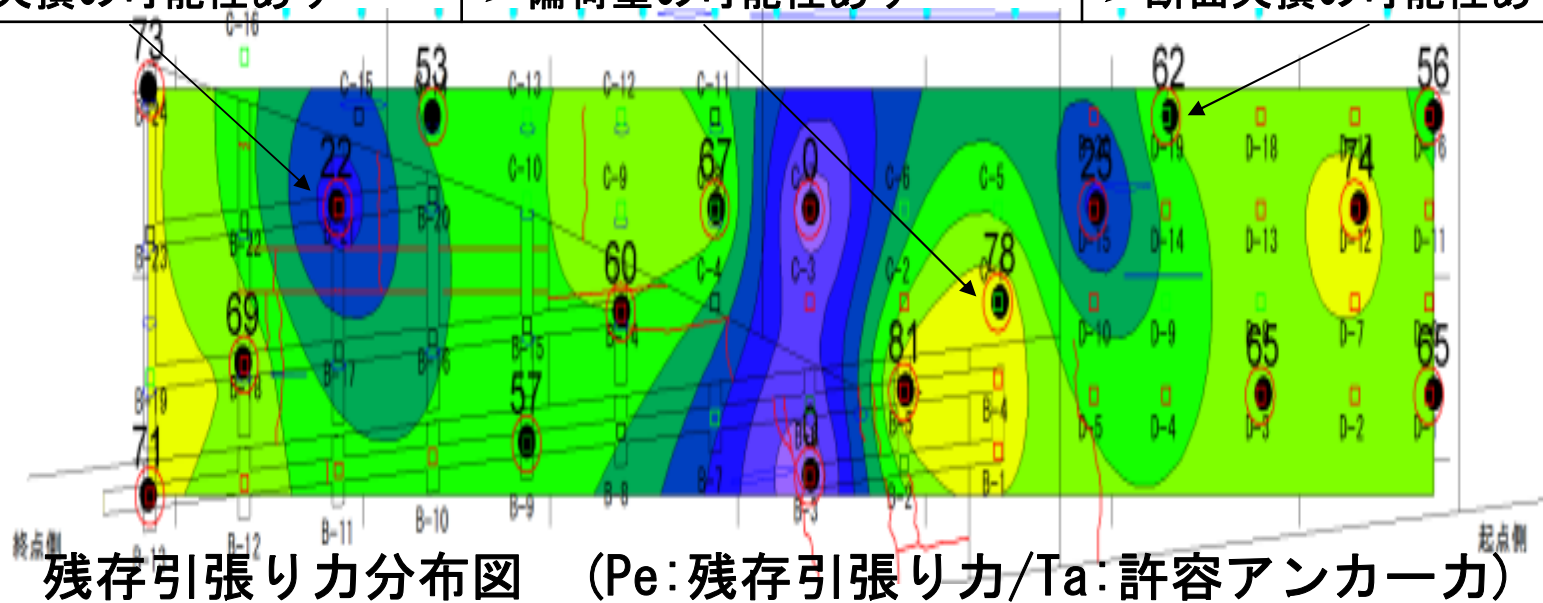
## 荷重－変位曲線(劣化損傷アンカー)

| B-21 | C-1 | D-15 |
| <p>後勾配 <math>\theta</math> が小さい <math>\rightarrow</math> 鋼材断面性能が同一とすると逆算自由長が長くなる<br/> <math>\triangleright</math> 断面欠損の可能性あり</p> | <p>後勾配 <math>\theta</math> が大きい <math>\rightarrow</math> 逆算自由長が短い<br/> 除荷曲線が階段状<br/> <math>\triangleright</math> 偏荷重の可能性あり</p> | <p>後勾配 <math>\theta</math> が小さい <math>\rightarrow</math> 鋼材断面性能が同一とすると逆算自由長が長くなる<br/> <math>\triangleright</math> 断面欠損の可能性あり</p> |

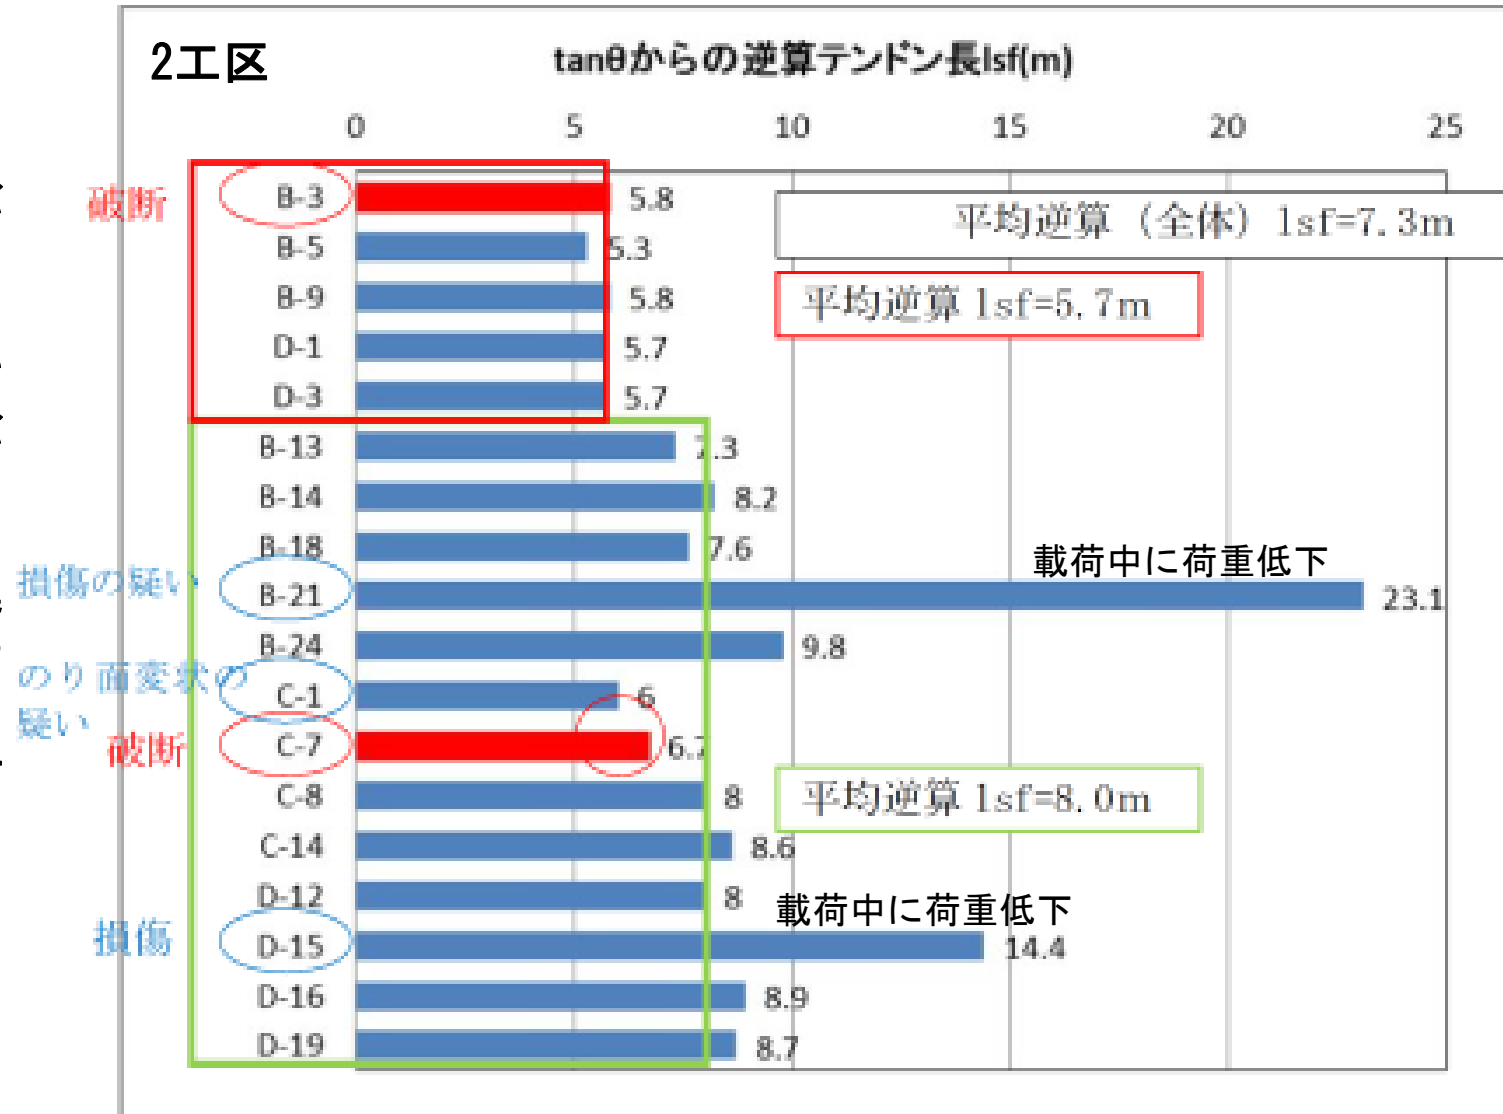
# 逆算テンドン長

- ・ 施工ブロック (B, C, D) 毎に テンドン長が揃っている
- ・ 突出して長い テンドン長が 2箇所あり

➤ 材料劣化の進行に伴う断面欠損の可能性

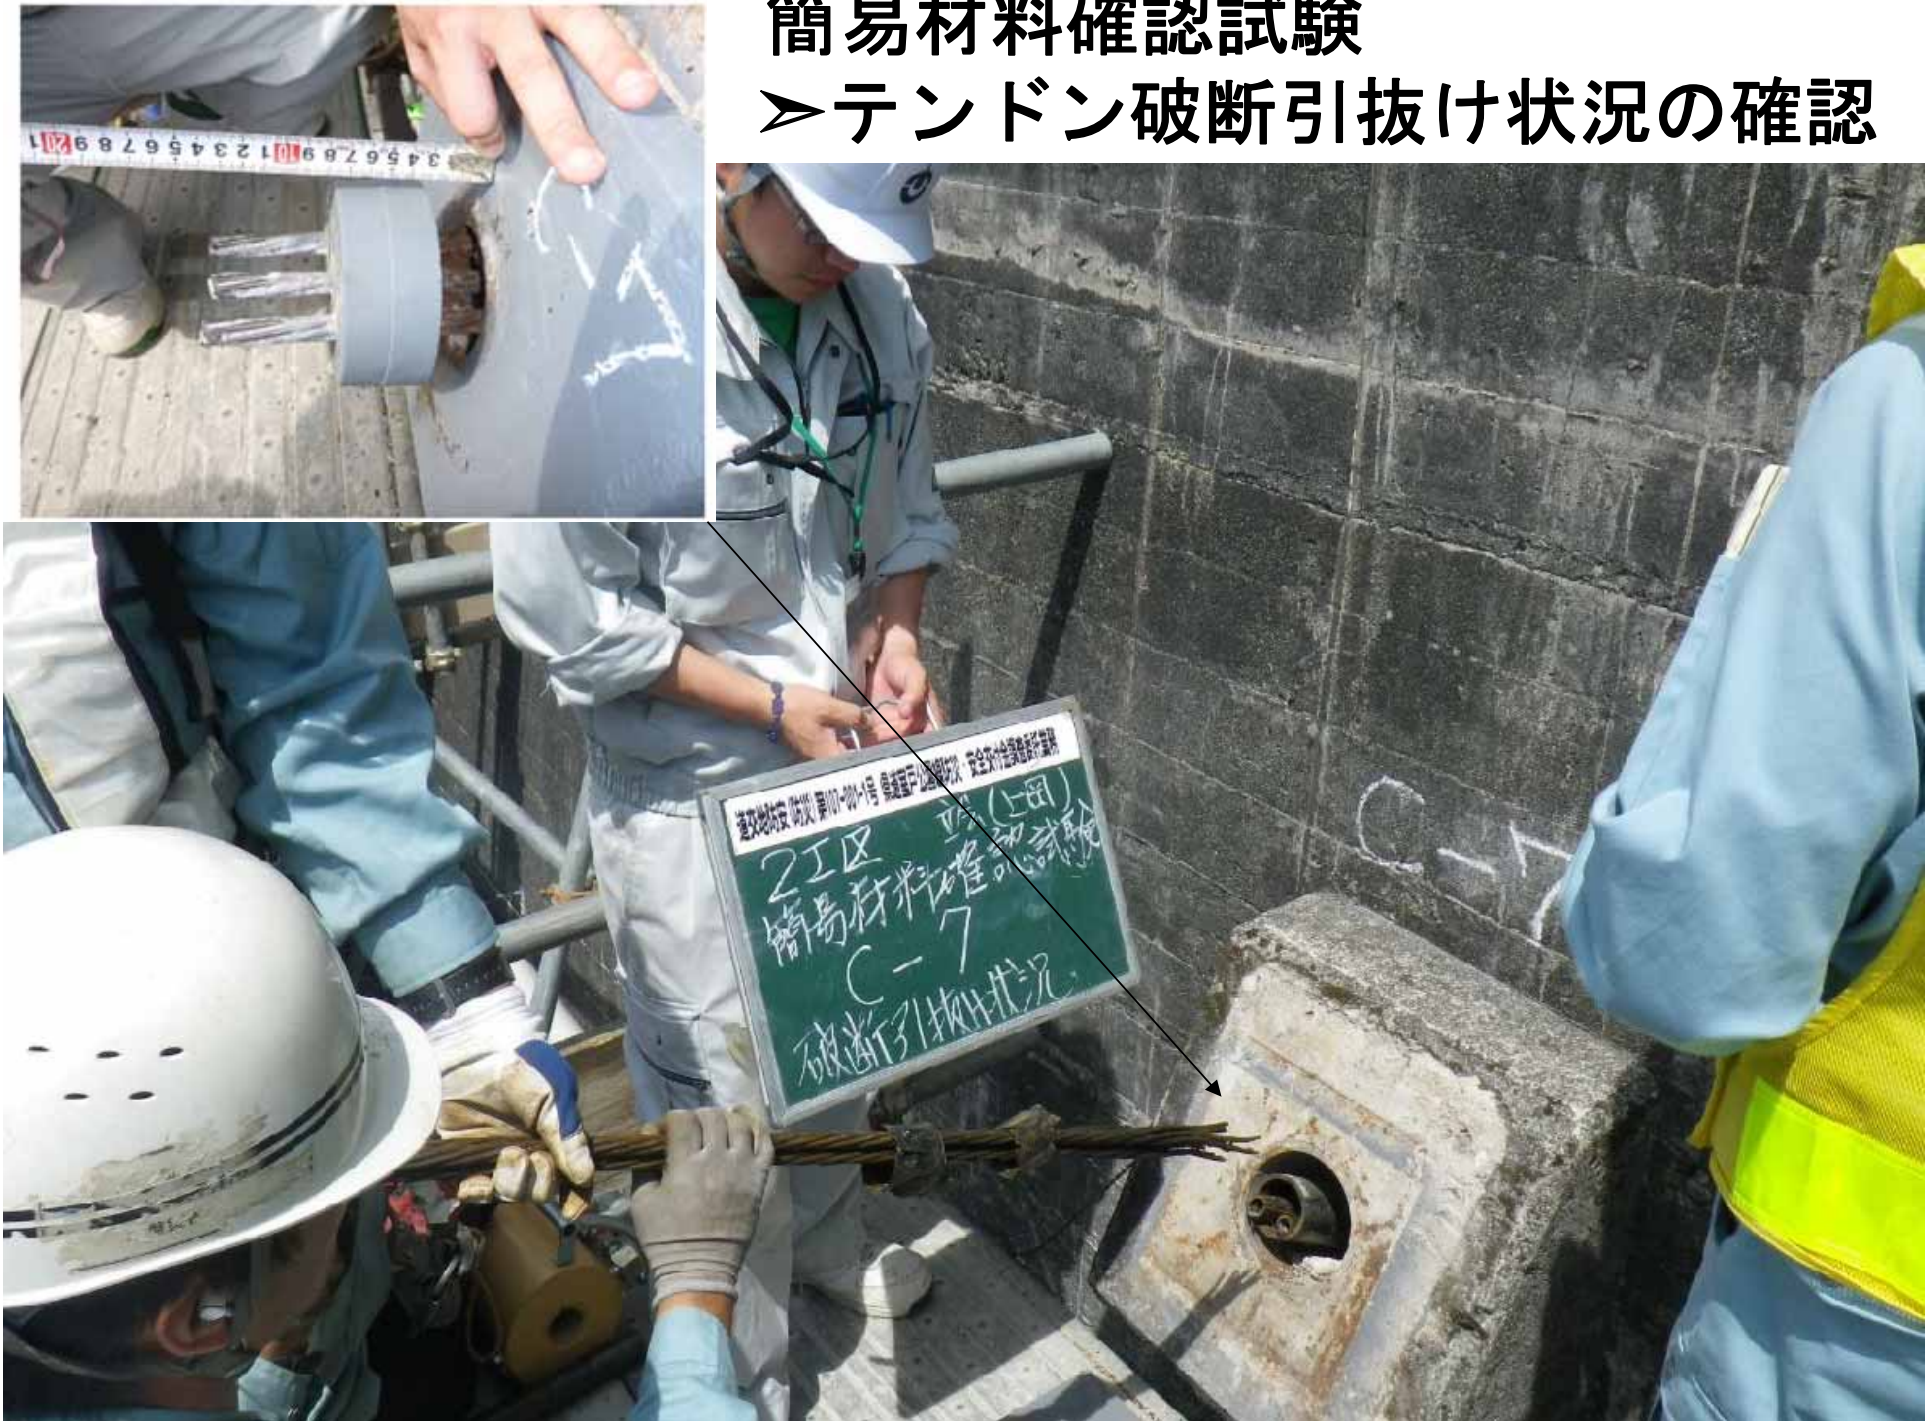
# 簡易材料確認試験

## ➤ テンドン破断引抜け状況の確認

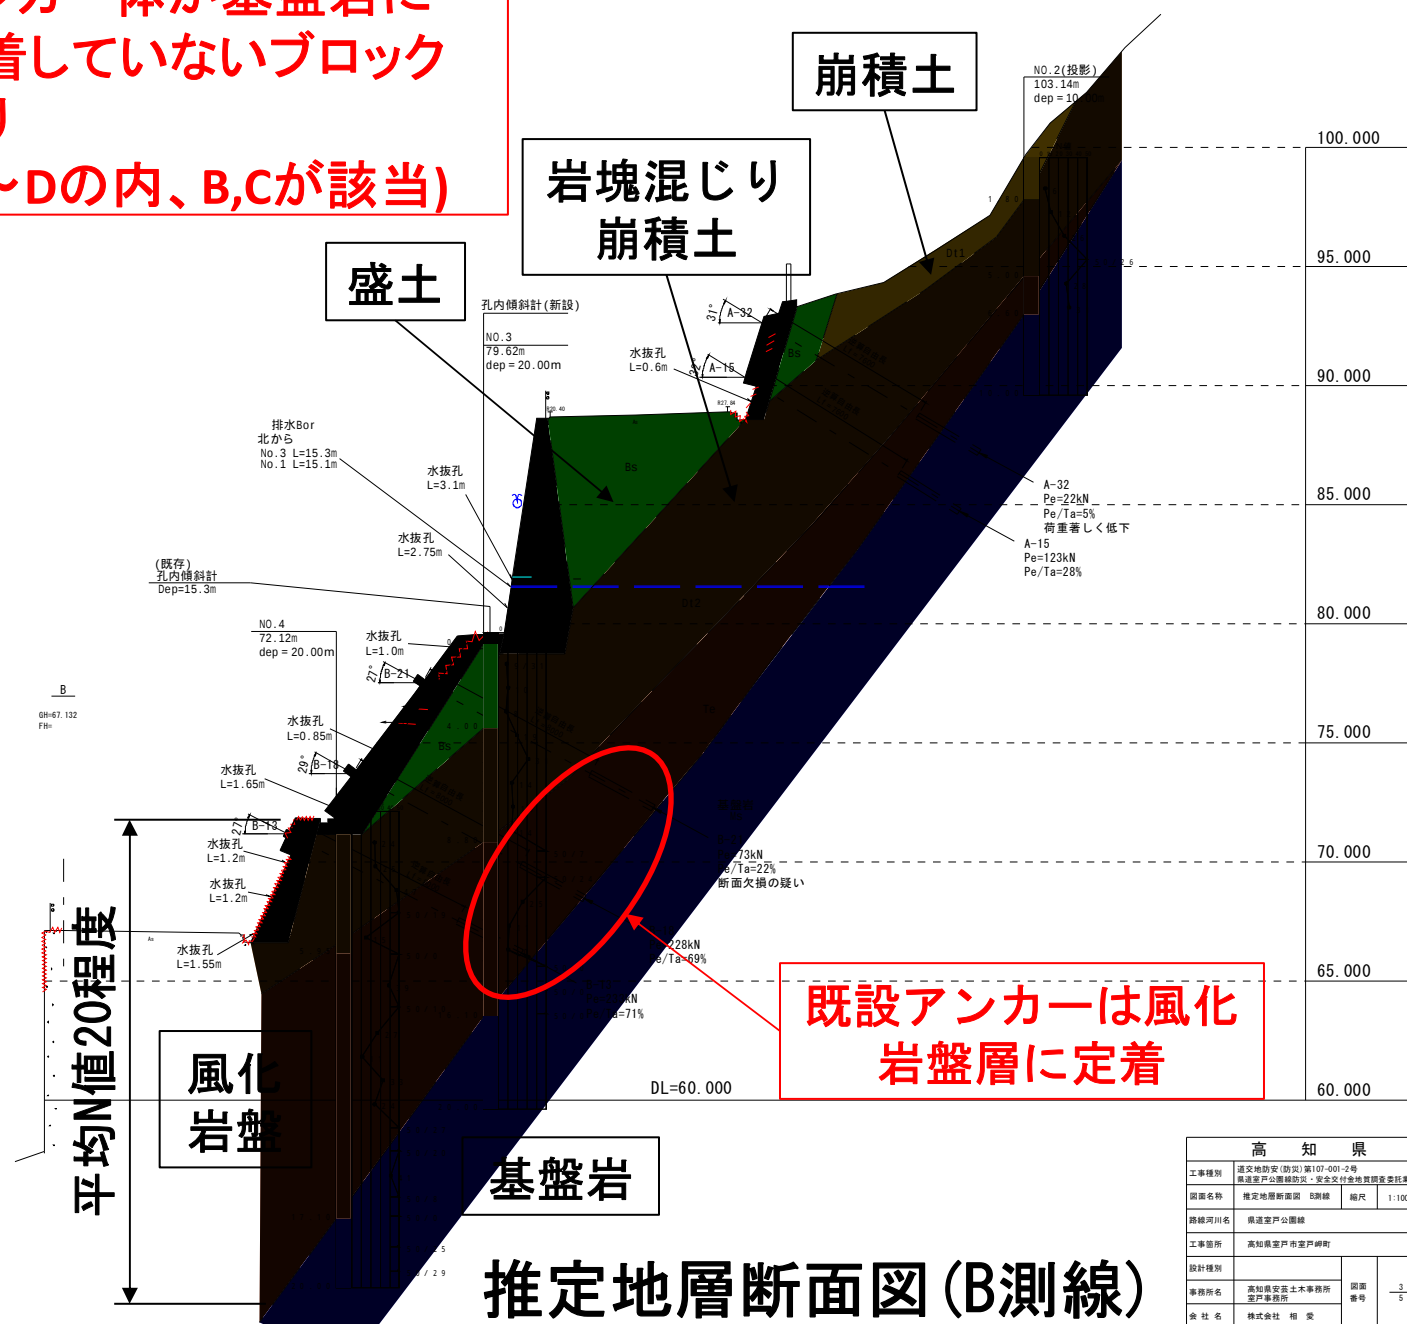
ボーリングコア写真  
No.3 L=20.00m

アンカー体が基盤岩に  
定着していないブロック  
あり  
(A~Dの内、B,Cが該当)

既設アンカーは  
風化岩盤層に定着

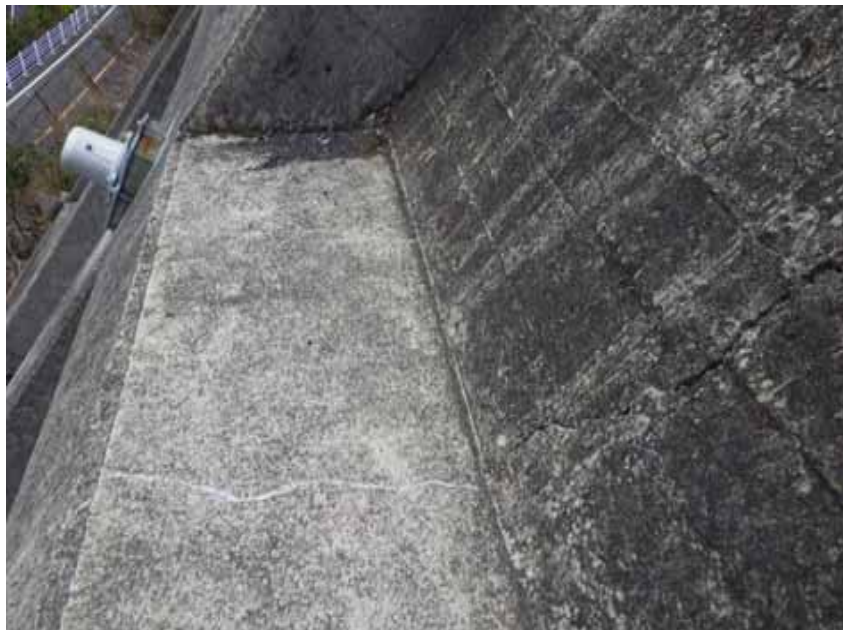
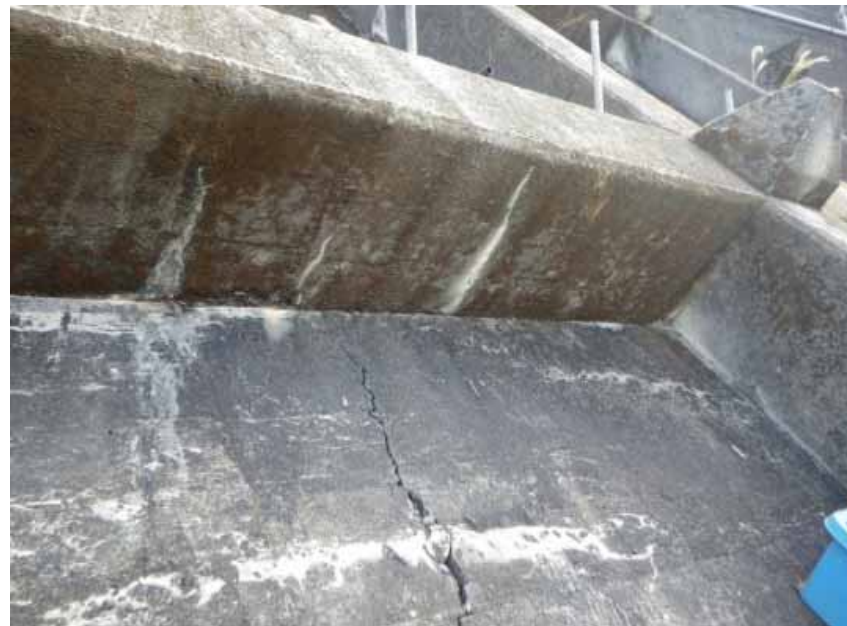
## 法枠に生じた貫通亀裂

アンカー打設後も斜面変動が継続していた痕跡

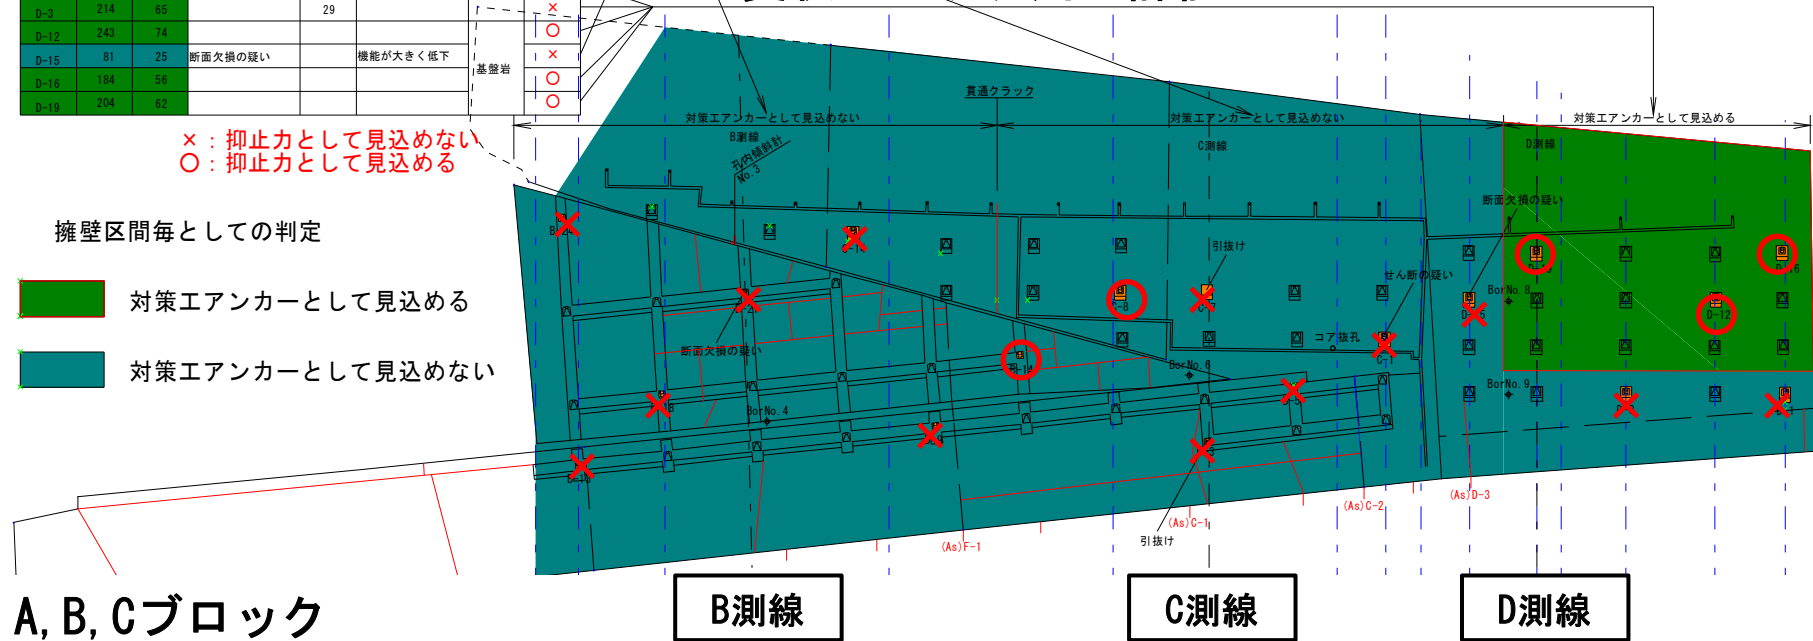
リフトオフ試験アンカーに対して判定  
変状ブロック別に評価

A, B, Cブロック

- ・荷重調整しても長期的に持続可能な緊張力が期待できない  
➢更新アンカーを計画

Dブロック

- ・頭部補修や荷重調整による機能回復措置を講じれば持続可能  
➢頭部補修計画

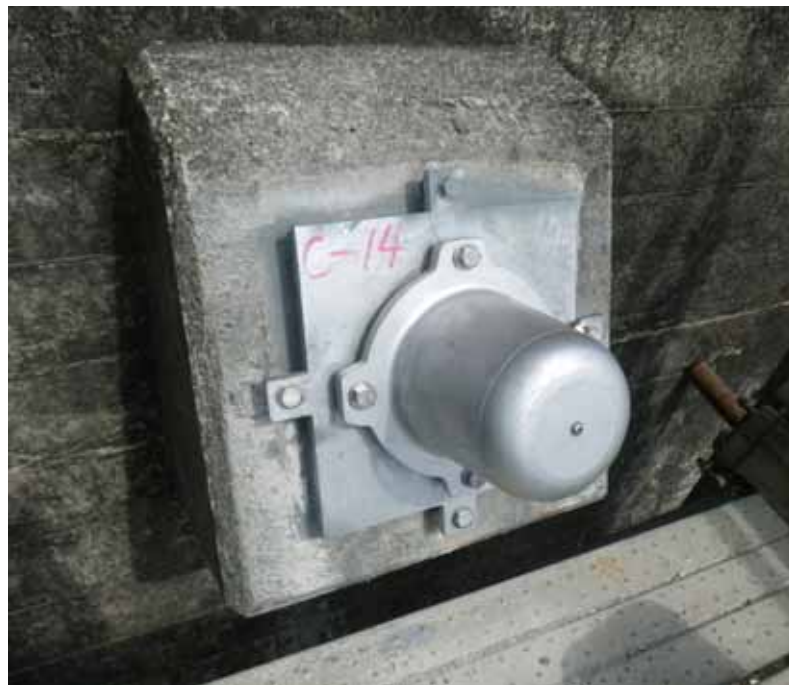
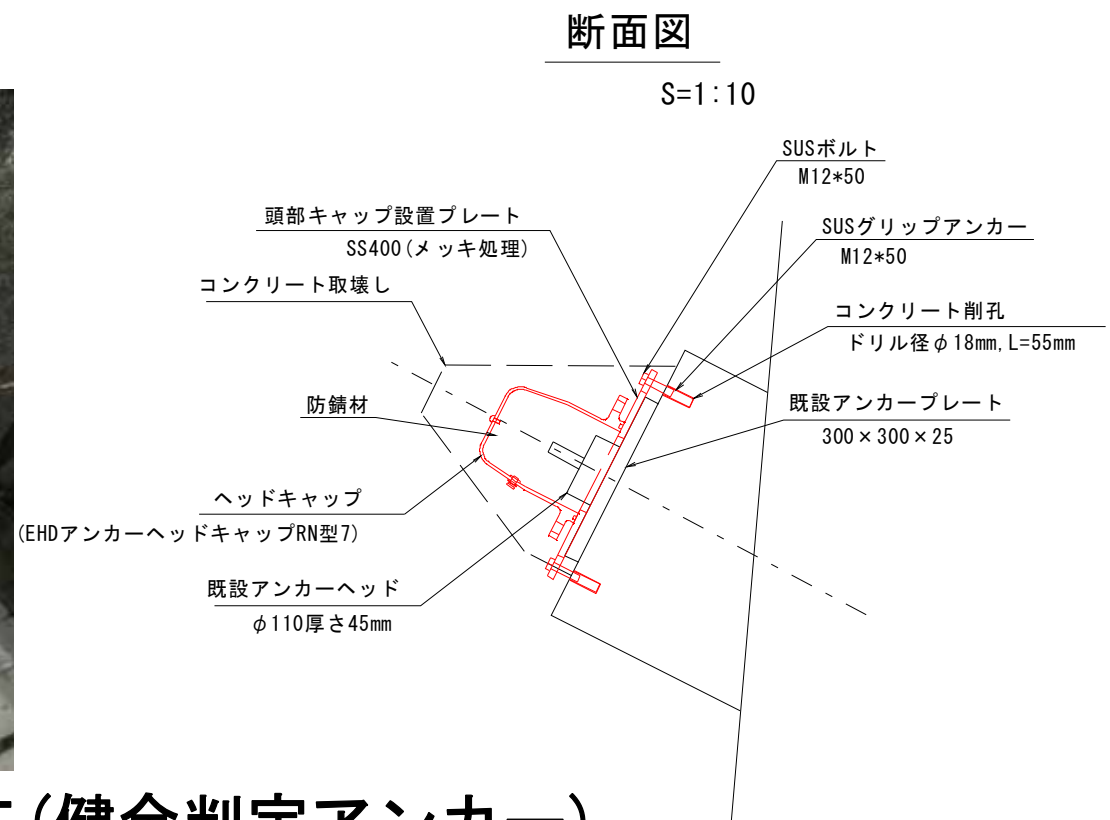
平成26,27年度に本工事を実施、所定のアンカー機能を  
発現している

頭部補強工 (健全判定アンカー)  
※狭義の長寿命化 (機能強化) 手法
