# 「老朽化した法面の補修について」

ライト工業株式会社  
中国統括支店 技術部長 藤本 和明 氏

平成29年度 一般社団法人広島県法面協会  
技術講習会

#### のりフレッシュ工法

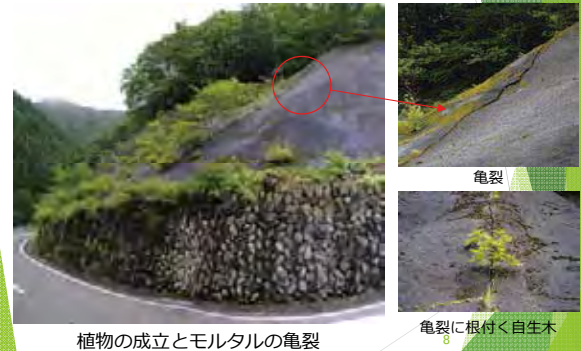
## のり面保護工の老朽化 「亀裂」

植物の成立とモルタルの亀裂

亀裂

亀裂に根付く自生木

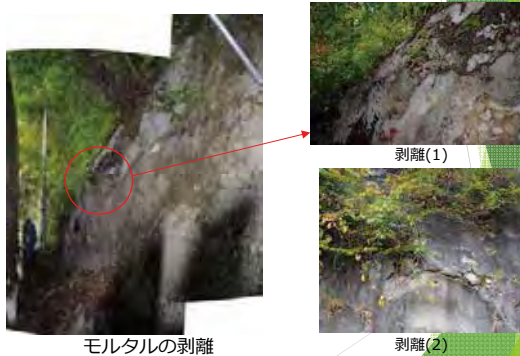
## のり面保護工の老朽化 「剥離」

モルタルの剥離

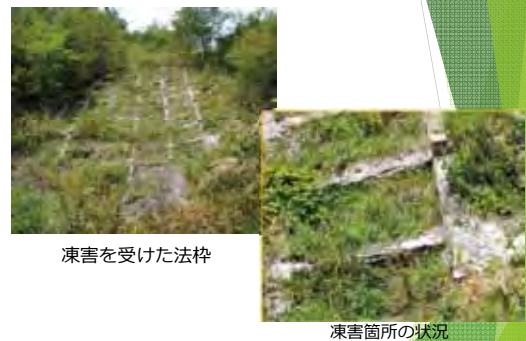
## のり面保護工の老朽化 「凍害」

凍害を受けた法枠

凍害箇所の状況

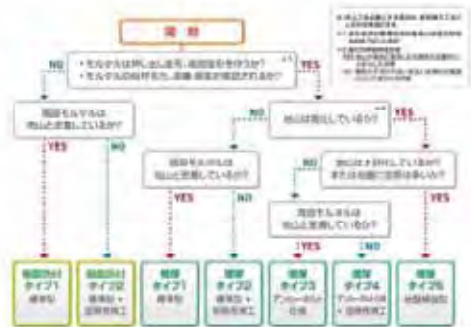
#### 選定手順
