# 「老朽化したモルタル吹付法面の診断・対策工」

日特建設株式会社 窪塚 大輔 氏

平成30年度 一般社団法人広島県法面協会  
技術講習会(平成30年9月13日)

## 老朽化したモルタル吹付法面の 診断・対策工

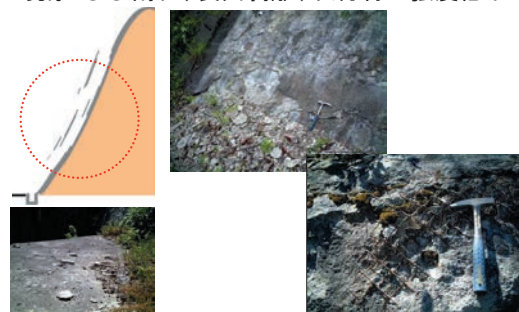
## 吹付材自体の劣化

### ■現象: ひび割れ、表面剥離、吹付材の強度低下

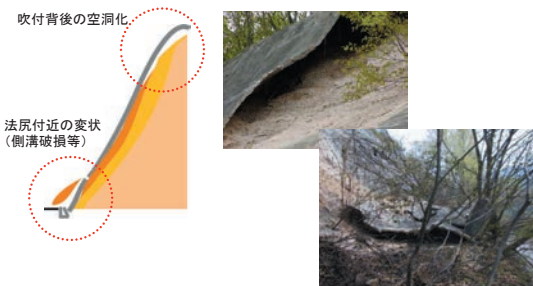
## 吹付材と背面地山の密着性の低下

### ■現象: 空洞、吹付自体の滑動(スライド)

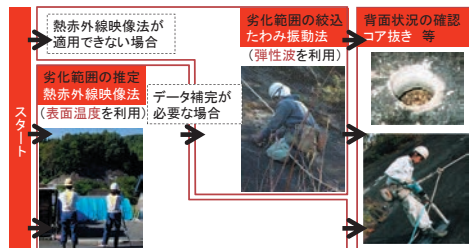
## 調査技術 Slope Doctor

従来は打音調査を中心に健全度を評価  
⇒ 現在では、多数の調査により健全度を評価

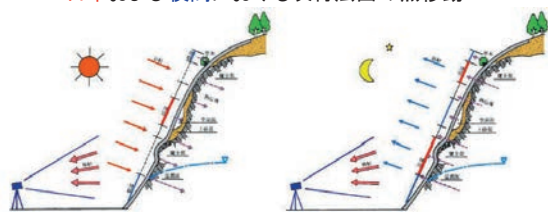
## 熱赤外線映像法

- 原理

- 日中および夜間における吹付法面の熱移動

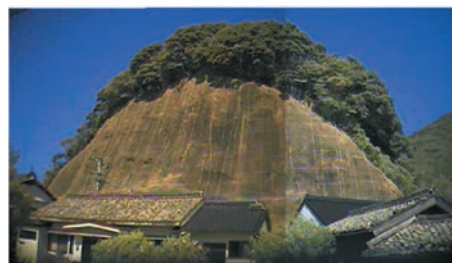
## 熱赤外線映像法

可視画像

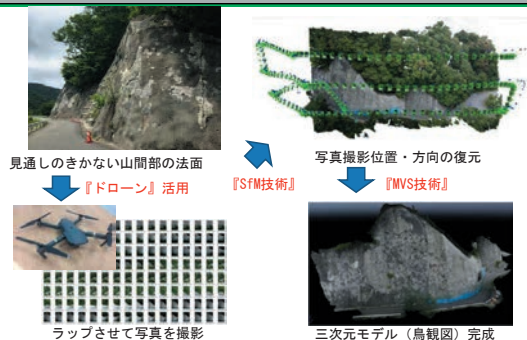
## 三次元モデルの構築

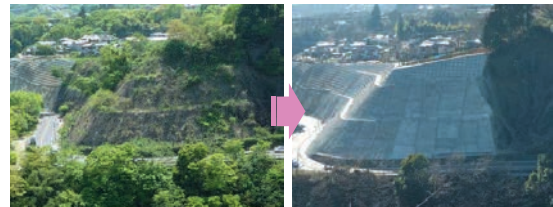
### ■主要国道の老朽化法面⇒パターン③(標準)

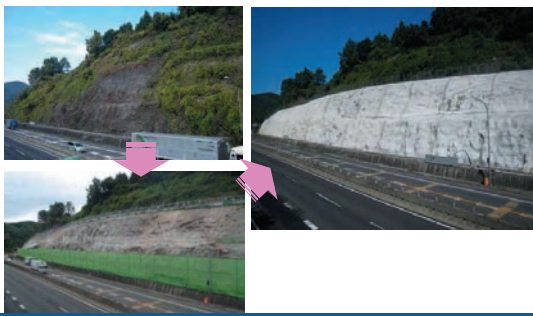
### ■主要国道の老朽化法面⇒パターン③(標準)

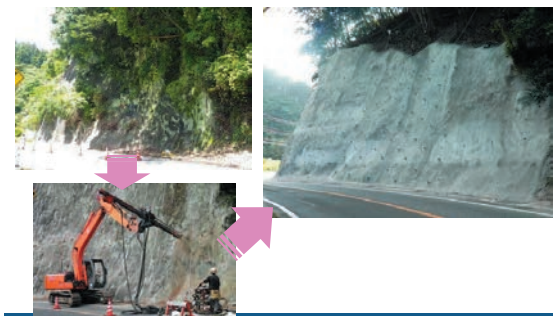
### ■地山風化が1.0m程度⇒ロックボルトを採用(パターン④)

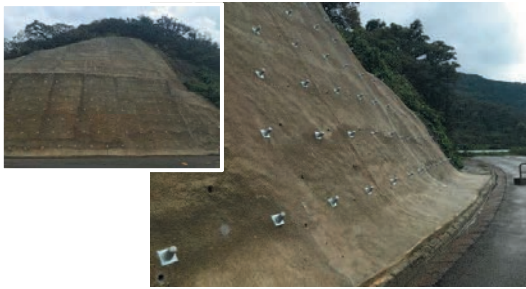
■地山風化が2.0m程度⇒ロックボルトを採用(パターン④)

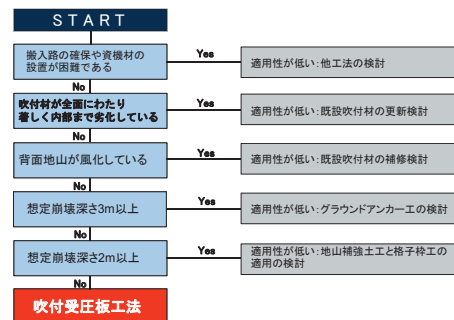
## 吹付受圧板工法 適用性検討フロー
