・2023/10/26 15:45~16:45
 ・一般社団法人広島県法面協会講習
 ・広島YMCA国際文化センター 国際文化ホール

法面緑化工における獣害対策の最新情報

山田 守

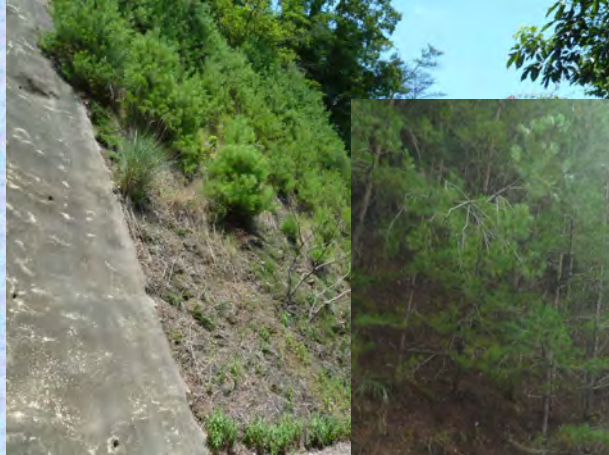
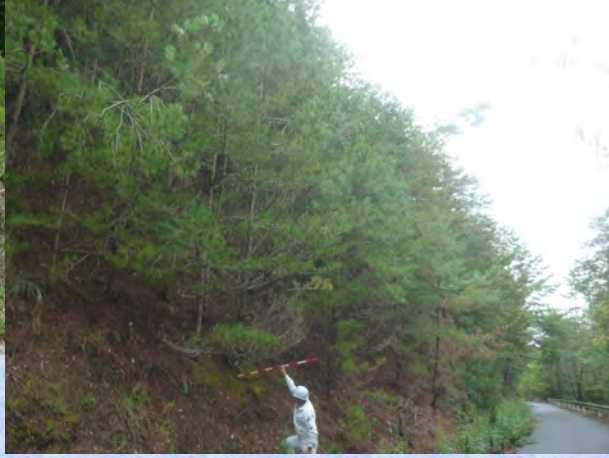
事例 No.5 八千代③

2012調査		2023調査		
群落タイプ		低木群落		高木群落		
群落特性		アカマツが優占した低木群落		アカマツが優占した高木群落		
植生調査	階層区分	植被率 (%)	優占種	植被率 (%)	優占種	
	高木層	5m以上	0	80	アカマツ	
	亜高木層	3~5m	0	0		
	低木層	2~3m	40	アカマツ, コマツナギ	+	アセビ
	草本層	2m以下	+	ススキ	+	ススキ
	ツル植物	-	0		0	
	合計	40		80		
被害レベル	レベルⅠ 全体的に植物食害					
	レベルⅡ 全体的に基盤浮き	○ (踏み荒し100%)				
	レベルⅢ 全体的に基盤侵食	○ (ラス露出100%)				
	レベルⅣ 全体的に地山侵食	○ (地山露出50%)

● アカマツ高木林に遷移

- ⇒ 岩盤斜面の表層は、土砂移動が少なく安定
- ⇒ アカマツはブラウジングライン (2m程度) を超えると急成長
- ⇒ 課題は、将来、マツくい虫被害の危険性大

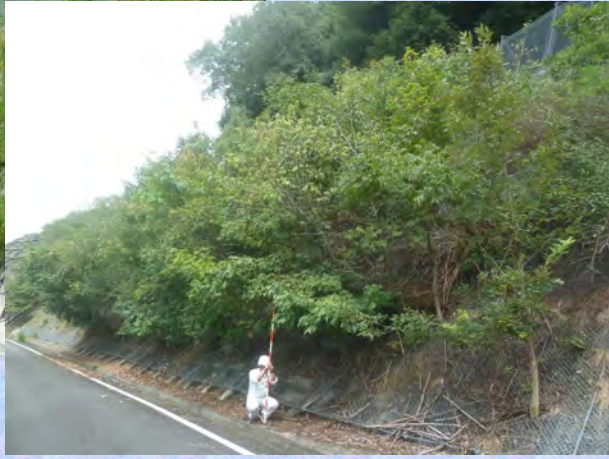
事例 No.14 仁賀② 法枠+落石防止ネット

2012調査		2023調査		
群落タイプ		草本群落		高木群落		
群落特性		メドハギが優占した草本群落		ノグルミが優占した高木群落		
植生調査	階層区分	植被率 (%)	優占種	植被率 (%)	優占種	
	高木層	5m以上	0	100	ノグルミ	
	亜高木層	3~5m	0	0		
	低木層	2~3m	0	5	アラカシ	
	草本層	2m以下	80	メドハギ	+	シダ類
	ツル植物	-	0		0	
	合計	80		105		
被害レベル	レベルⅠ 全体的に植物食害					
	レベルⅡ 全体的に基盤浮き					
	レベルⅢ 全体的に基盤侵食	○				
	レベルⅣ 全体的に地山侵食

● 法枠+落石防止網が採食を防止

- ⇒ 採食被害が無ければ、高木林に遷移する(採食圧大)
- ⇒ 法枠内にノグルミ(周辺に自生)は珍しい
- ⇒ 課題は、ノグルミの幹が金網を巻き込む(倒木の危険性)

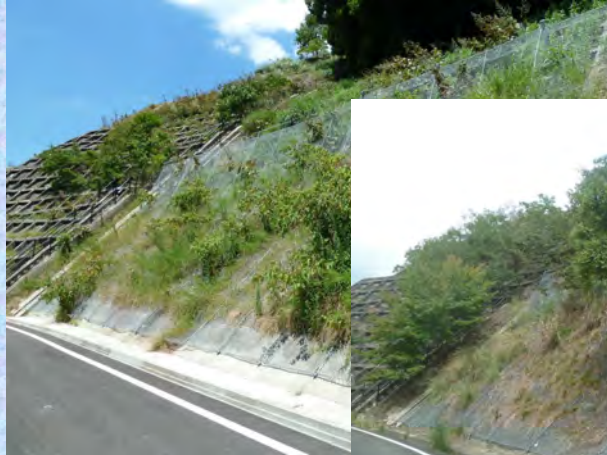
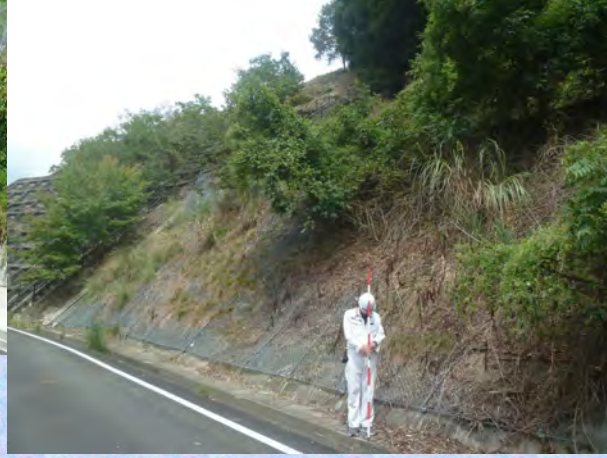
事例 No.13 仁賀① 落石防止金網

2012調査		2023調査		
植生調査	群落タイプ	草本群落		草本群落		
	群落特性	ダンドボロギクが優占した草本群落		ウィーピングラブグラスが優占した草本群落		
		階層区分	植被率 (%)	優占種	植被率 (%)	優占種
	高木層	5m以上	0		0	
	亜高木層	3~5m	0		20	クヌギ
	低木層	2~3m	0		0	
	草本層	2m以下	50	メドハギ, エノコログサ, ヨウシュヤマゴボウ	50	ウィーピングラブグラス
	ツル植物	-	0		0	
	合計		50		70	
被害レベル	レベルⅠ 全体的に植物食害			-		
	レベルⅡ 全体的に基盤浮き			-		
	レベルⅢ 全体的に基盤侵食			○ (ラス露出30%)		
	レベルⅣ 全体的に地山侵食			○ (地山露出10%)

●地山に密着した落石防止網は採食を受ける。
 →落石防止網の上を歩いて採食していた？
 →金網が浮いた状態であれば、シカ対策となりえる。

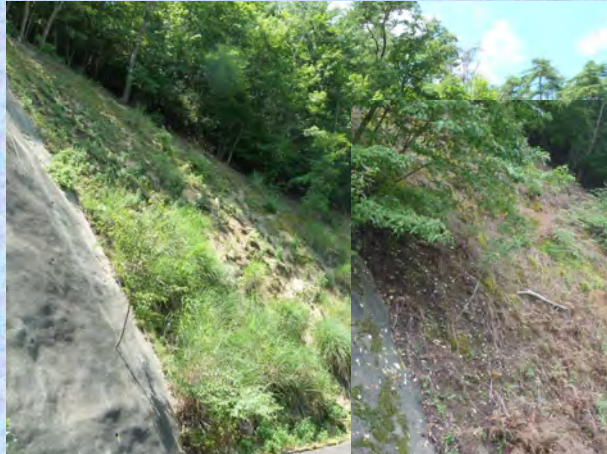
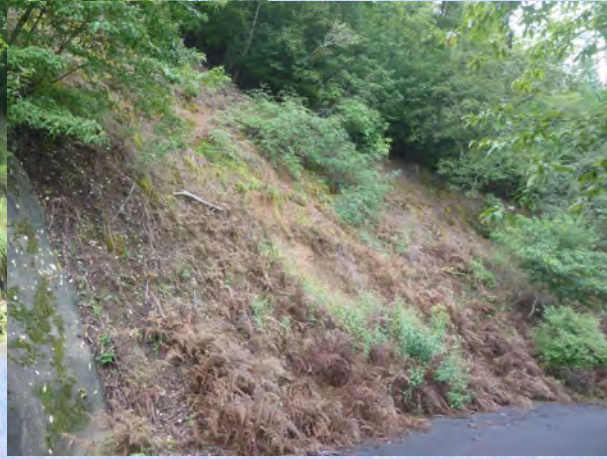
事例 No.4 八千代②

2012調査		2023調査		
植生調査	群落タイプ	草本群落		草本+木本点在群落		
	群落特性	ススキが優占し、ダンドボロギクが混ざる		ワラビが優占し、高木~低木の木本が点在		
		階層区分	植被率 (%)	優占種	植被率 (%)	優占種
	高木層	5m以上	0		5	クマノミズキ
	亜高木層	3~5m	0		5	アカメガシワ
	低木層	2~3m	+		10	バラ科sp.
	草本層	2m以下	60	ススキ, ダンドボロギク	50	ワラビ
	ツル植物	-	0		0	
	合計		60		70	
被害レベル	レベルⅠ 全体的に植物食害					
	レベルⅡ 全体的に基盤浮き			○ (踏み荒し100%)		
	レベルⅢ 全体的に基盤侵食			○ (ラス露出50%)		
	レベルⅣ 全体的に地山侵食			○ (地山露出30%)

●継続的に採食を受け続けると植生は停滞
 →ススキが優占していたが、ワラビ、バラ科sp.に変化
 →高木(クマノミズキ、アカメガシワ)が点在していた？
 →地山侵食が無ければ、これはこれで良いのでは？
 初期の外来草本は何のため？

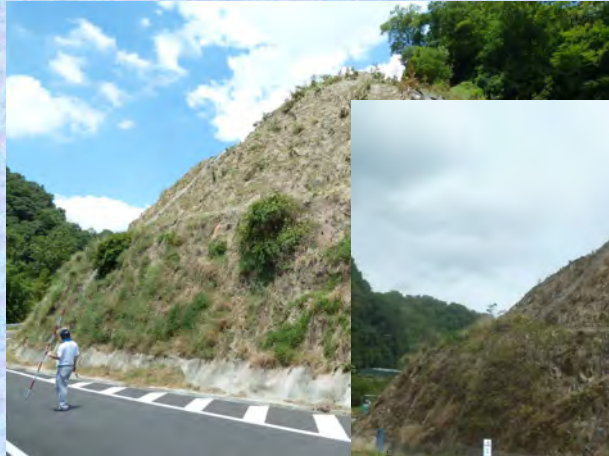
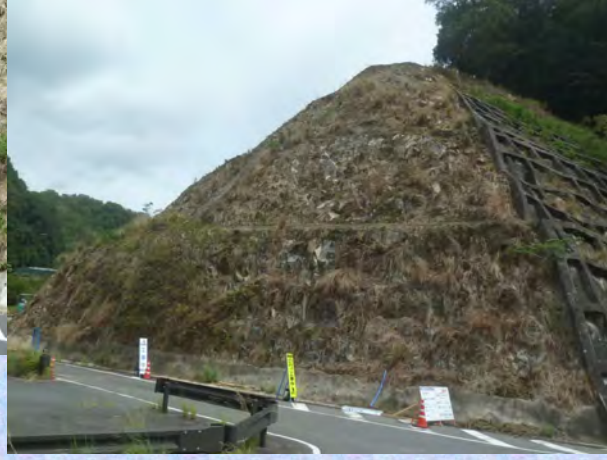
●シカ害+急勾配岩盤では植生の成立は困難

⇒ 厳しい立地条件(急勾配, 南向き, 岩盤)にシカ被害が加わると、生育基盤を失い、植生は長期的に成立しない。

⇒ このような条件では、緑化をあきらめるか、専用のシカ柵考案

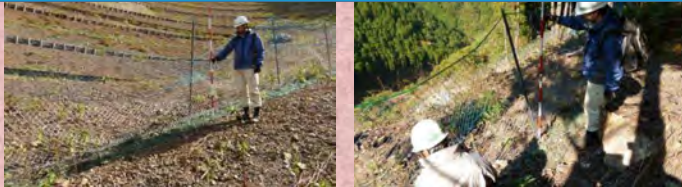
侵入防止柵の変状点検

● ネット柵は、必ず変状する。
⇒ 点検・維持管理が必須

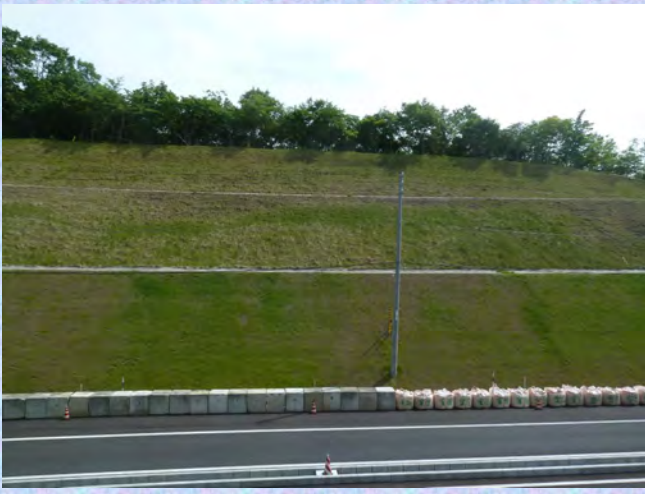
施工後2年3ヵ月 (2021/6)

●シカの採食により草丈が抑えられカーペット状の群落

1.0m×1.0mコドラート

採食・踏み荒し

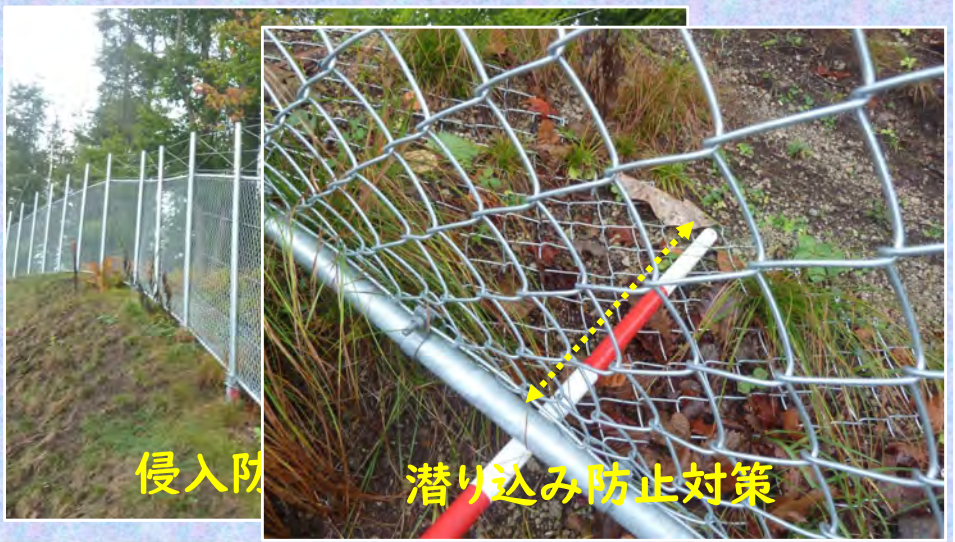
施工後3年2ヵ月 (2022/5)

●道路の共用に備えて、法肩に侵入防止柵が設置

侵入防

潜り込み防止対策

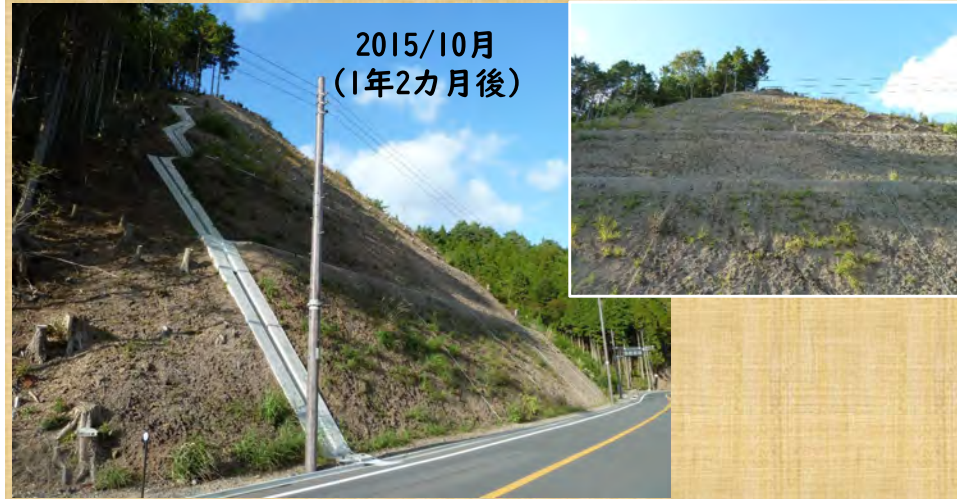
2015/10月
(1年2カ月後)

ススキの実生が多数確認できる

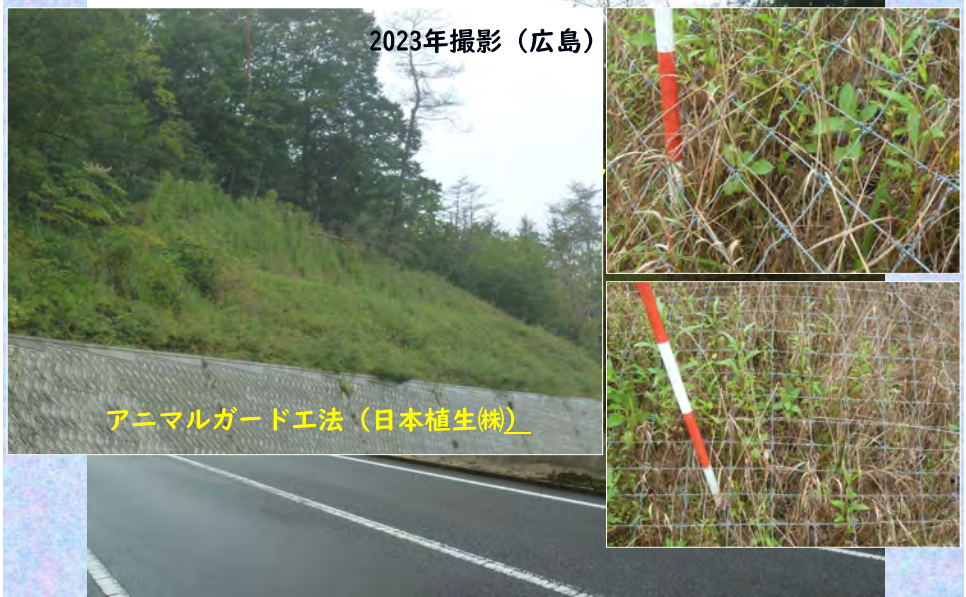
場所 広島県 事業等 林道 対策工 植生基材吹付工+浮体式金網

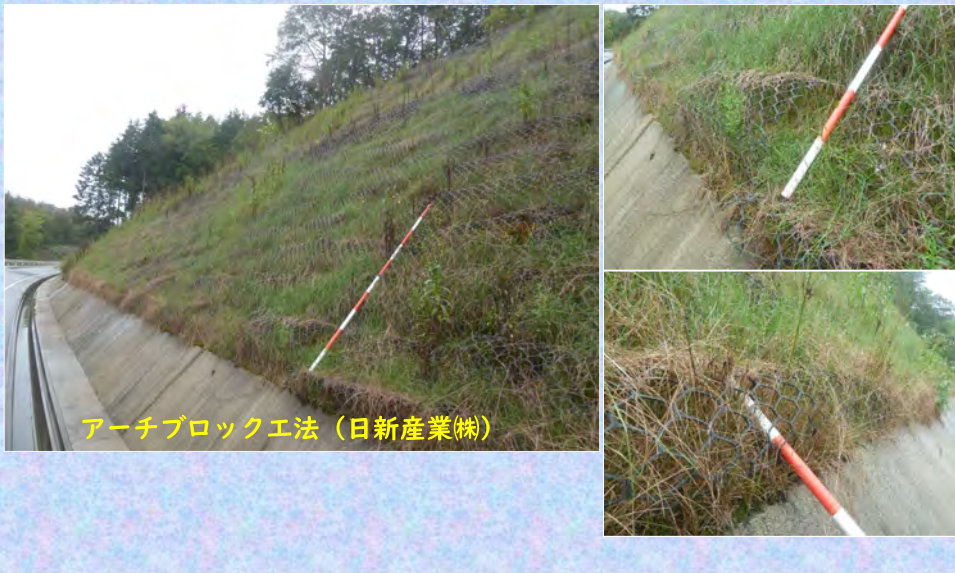
2023年撮影 (広島)

場所 広島県 事業等 林道 対策工 植生基材吹付工+浮体式ネット 53

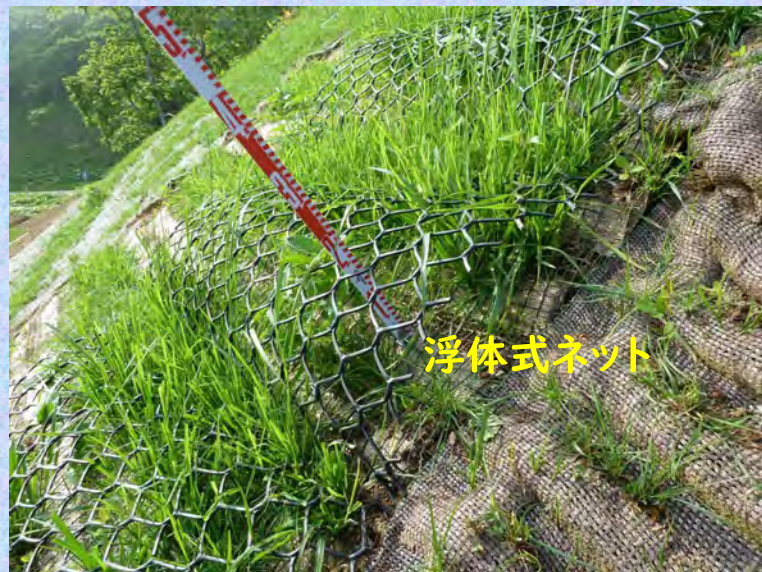
2014年撮影 (北海道)

場所 北海道 事業等 道路法面 対策工 植生マット工+浮体式ネット 54
