# 三次市で実施した法面におけるシカ対策試験工事

## 追跡調査報告書

2016年6月

一般社団法人広島県法面協会

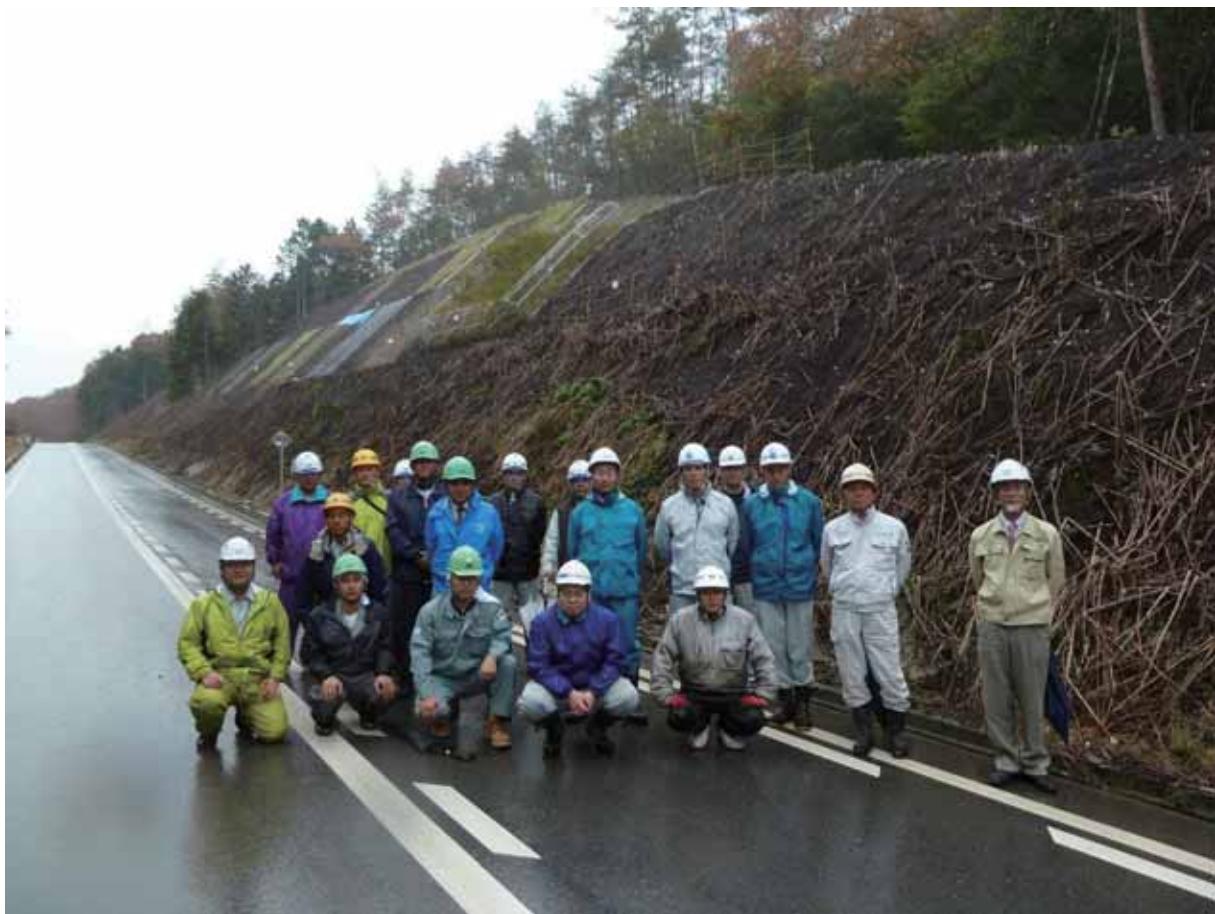
□ 絵写真 シカ対策試験工事の試験区経過（下から2および3段目法面が対象）

2015.11月　追跡調査状況

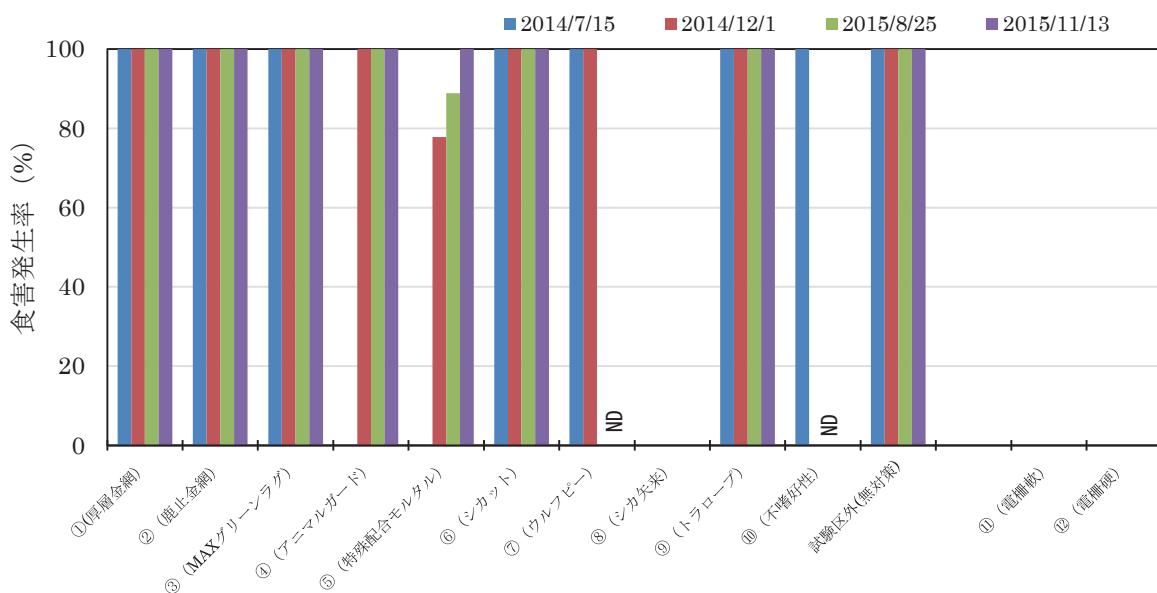
図 4.2 食害発生率による比較 【食害あり調査枠/調査枠数\*100=食害発生率 (%)】

- ① 試験区①、②、③、④、⑤、⑥、⑦、⑨、⑩の食害発生率は、ほぼ 100%で、試験区内の植物は万遍なく食害を受けていた。
- ② 試験区⑧、⑪、⑫の食害発生率は 0%であった。これらの試験区は、試験区内ヘシカの侵入を防止していると判断できる。

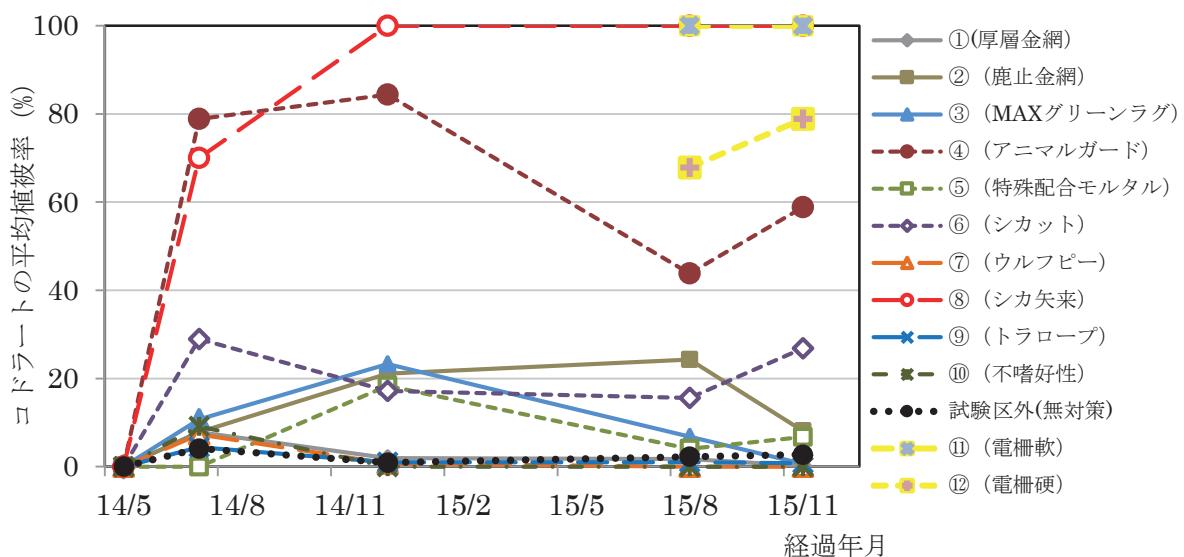
図 4.3 平均植被率の経過

- ① 試験区④、⑧、⑪、⑫以外の試験区は、調査期間中の平均植被率 30%を超えることが無く、ほぼ裸地状態で経過した。これは、シカの食害や生育基盤の踏み荒らしにより植物が正常に生長できないことが原因と考えられる。
- ② 試験区④は、2014.7月、12月は植被率 80%以上であったが、2015.8月、11月は 60%以下と低下傾向が見られた。
- ③ 試験区⑧は、2014.12月以降、植被率 100%を維持していた。
- ④ 2015.3月に施工を実施した試験区⑪、⑫は、2015.8月、11月のみのデータとなるが、植被率 60%以上を維持し、シカの侵入防止効果があったと判断できる。

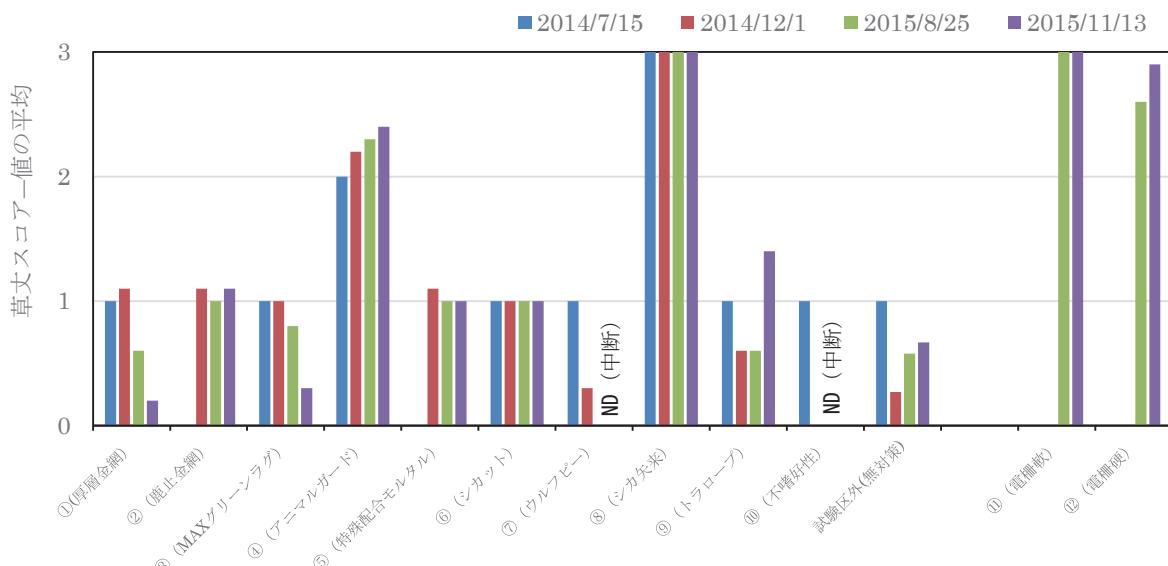
図 4.4 草丈平均スコア一値による比較

- ① 試験区④、⑧、⑪、⑫以外の試験区は、調査期間中の草丈平均スコア一値は【1】程度で推移していた。つまり、草丈 10cm 以上に伸長することは無かった。これは常にシカの食害を受けており、植物が伸長出来ない状態であったと判断できる。
- ② 試験区④の草丈平均スコア一値は【2】程度で推移していた。試験区④は、高さ 20 cm で浮かせて金網を設置する工法で、草丈 20 cm 程度以上になるとシカの食害を受けることから、草丈 20cm で留まる結果となった。
- ③ 試験区⑧、⑪、⑫の草丈平均スコア一値は【3】程度で推移していた。この 3 試験区は、試験区内へのシカの侵入を防止しており、植物は正常な生育が見られたと判断できる。

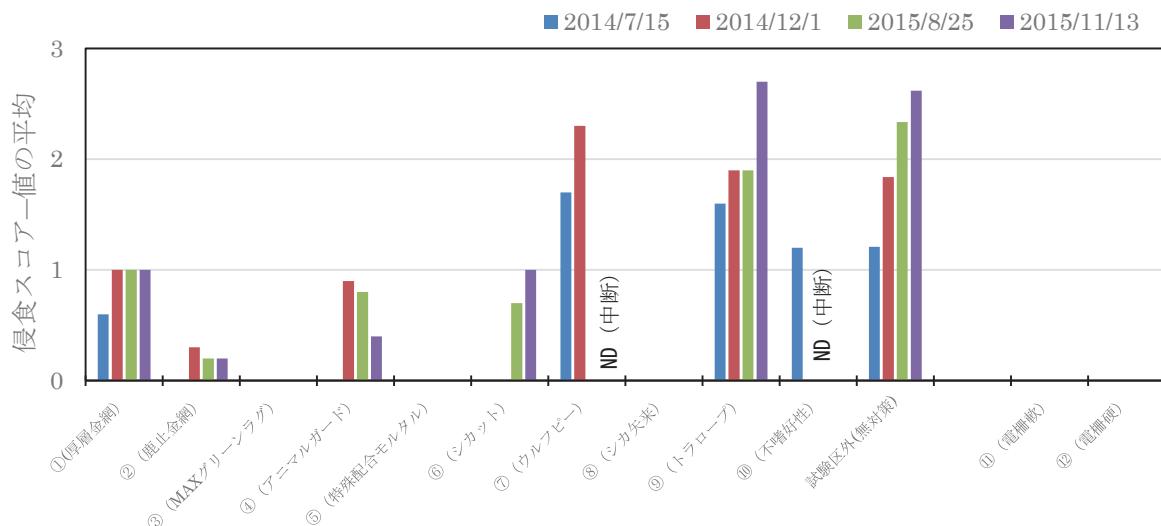
図 4.5 侵食平均スコア一値による比較

- ① 最終調査の 2015.11 月調査において、侵食平均スコア一値【2】以上と侵食が著しく進行していた試験区は、試験区⑨および試験区外であった。
- ② 試験区①は、侵食平均スコア一値【1】程度、試験②、④および⑥は侵食平均スコア一値【1】以下の変状が見られた。その他の試験は、生育基盤の変状は認められない。
- ③ 試験区⑦および⑩は、明らかに効果が認められなかったとからモニタリングを中断したが、侵食平均スコア一値【2: ラス露出】以上に侵食が進行していた。

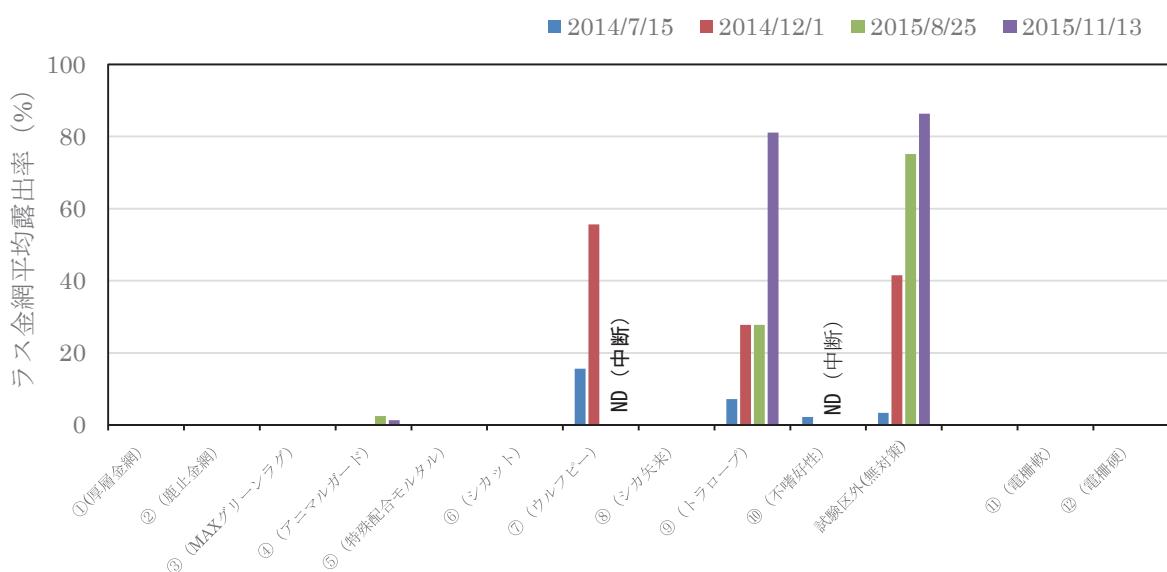
図 4.6 平均ラス金網露出率の比較

- ① 試験区外のラス金網露出率は、時間経過とともに急増し、最終調査の 2015.11 月では 86.4% であった。この結果から、シカ害が発生している地域における植生基材吹付工は、シカ被害対策を行わない限りは緑化が出来ないばかりでなく、施工後 1 年 6 ヶ月で生育基盤が侵食しラス金網が露出することが明らかとなった。
- ② 試験区⑨は、試験区外とほぼ同様な結果で、トラロープで囲うだけではシカ被害対策の効果が得られなかった。また、試験区⑦は、モニタリングを途中で中断したが、試験区外と同様で、シカ被害対策の効果が得られなかった。
